2020年 安全報告書

北大阪急行電鉄株式会社

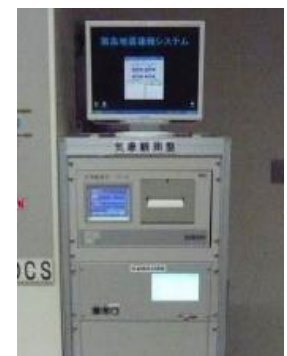
表示器

地震の発生直後に、震源に近い観測点の地震計で観測された地震波のデータを解析して震源の位置や地震の規模（マグニチュード）を直ちに推定し、これに基づいて沿線における強い揺れの到達時刻や震度を予測し、可能な限り素早く知らせるシステムです。送られてくる揺れの強さにより列車を停車させるなどの指示を行います。

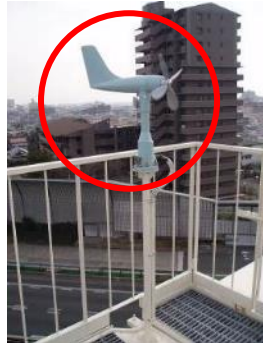
名神架道橋上風向風速計発信器

江坂駅～緑地公園駅間の名神架道橋上に設置した風向風速発信器で検出されたデータが、総合指令所に設置している表示器に表示され、風速が設定された値を超えると警報が出され、列車の運転速度を規制します。また、そのデータは社内ネットワークで閲覧できるようになっています。

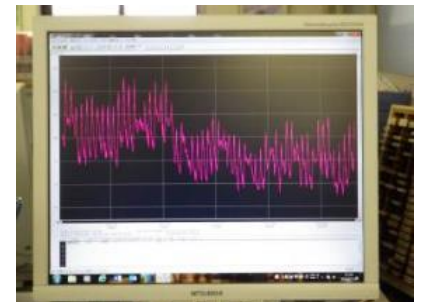
温度管理画面

車庫構内に設置した温度計の測定値を監視するシステムで、特に冬季における低温状況を把握することにより、転てつ装置の凍結防止対策の必要性を判断します。

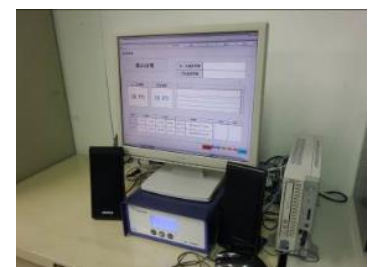
温度監視画面

夏季の高温期は、気温の上昇とともにレールの温度が上昇し、膨張による座屈が起きる危険性が高まります。これを防ぐため、桃山台駅付近に設置している温度計で外気温とレール温度を把握することにより、監視体制を強化しています。

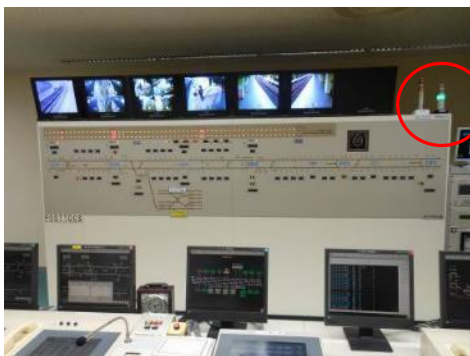
総合指令所内

運転指令業務を行う総合指令所に駅火災警報装置を設置しており、緑地公園駅・桃山台駅・千里中央駅に設置している火災報知器が動作した場合に警報および表示にて駅構内火災発生を知らせます。これにより、運転指令者が駅構内火災を早期に把握でき、火災が発生している駅への列車の進入停止手配等の対応を迅速に行うことができます。

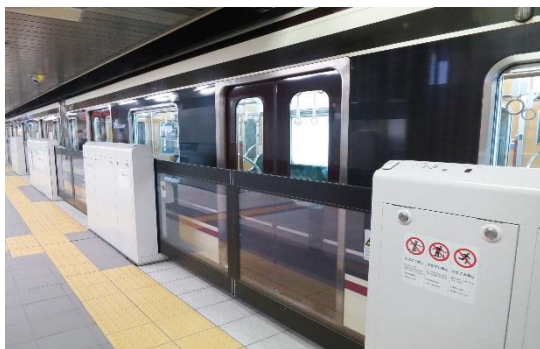
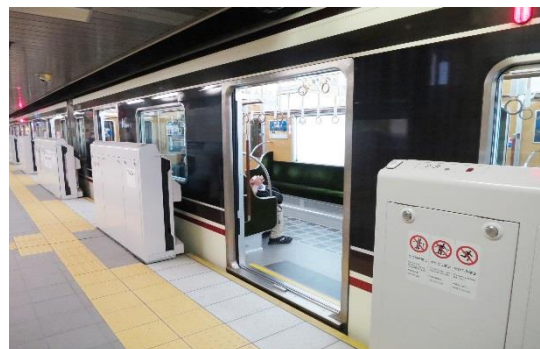
全てのお客様により安全に、安心して鉄道をご利用いただくための設備で、2018年3月より当社全駅で稼働を開始しました。固定式の柵と、そこから開閉可能なドアにより構成され、列車到着時のみ開閉することで、プラットホームでの線路内への転落や列車との接触を防止します。

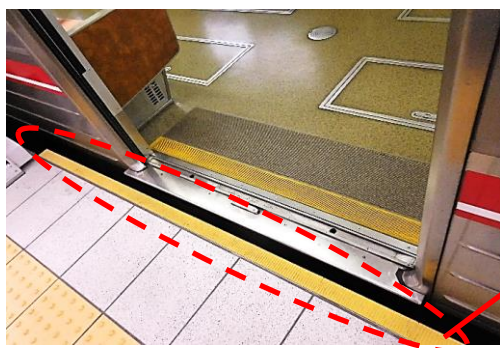
- ・乗降時の隙間への転落を防止し、ベビーカーやスーツケースの乗降も容易になります。
- ・ゴム状の治具(黄色)を設置することにより、万が一車両と接触しても安全性を保ちながらホームと車両の隙間を埋める役割を果たすことができます。

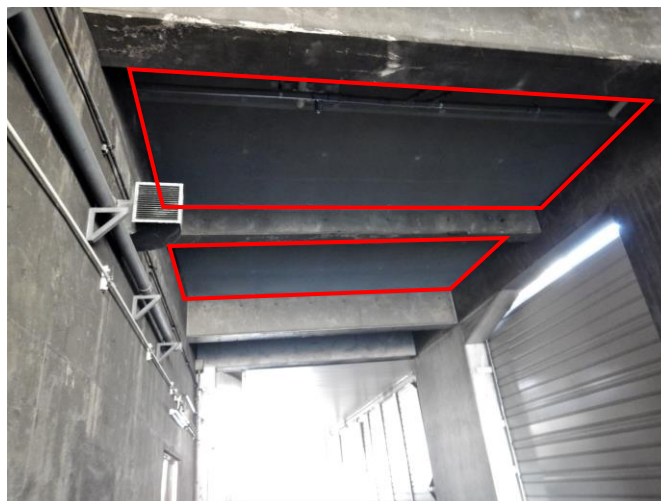
② 桃山台駅南駅舎1階軌道上天井部剥落防止対策工事

桃山台駅南駅舎1階軌道上の天井コンクリート剥落防止対策により、列車運行の安全性向上を図りました。

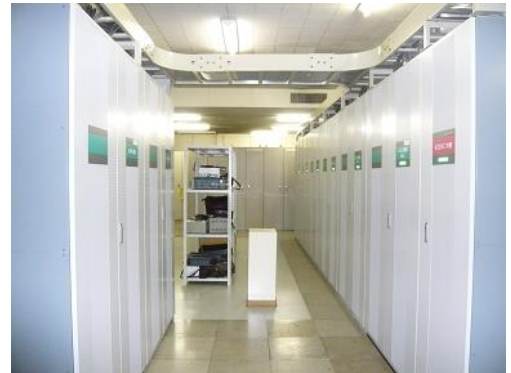
④ 構内 ATC 装置更新

構内 ATC 装置は千里中央駅・桃山台駅・江坂駅および桃山台車庫の各 ATC を集中制御しております。この度、老朽化に伴い更新しました。

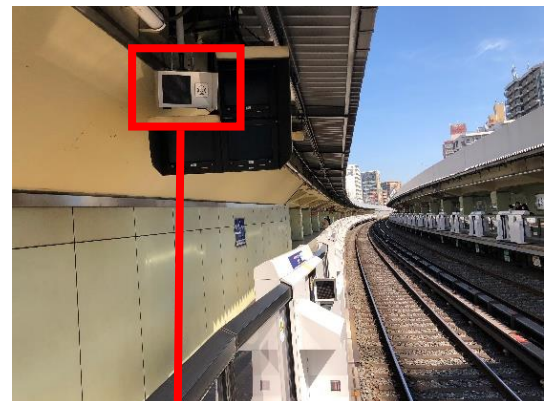
⑤ 乗降検知機能の導入

ホーム保安度の更なる向上のため、お客様の乗降をセンサーで感知し、乗務員に知らせる乗降検知機能を導入しました。

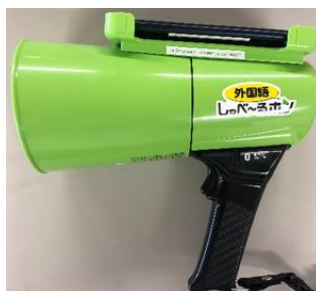
① 多言語ハンドスピーカー「しゃべるホン」

避難誘導時にハンドメガホンとして使用できる「しゃべるホン」を各駅に設置しました。付属のスマートフォンと連動し、離れた場所からでも登録された様々な異常時ケースのメッセージを日・英・中・韓の4か国語で案内することが可能となりました。
