阪神電気鉄道株式会社

# 安全報告書 2017

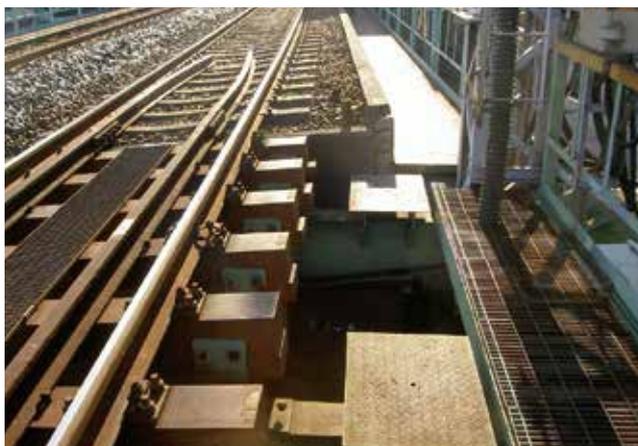
改善前

[投函された情報]本線正蓮寺川桥梁の橋側歩道と軌道との間に開口があるため、足を踏み外すと転落するおそれがある。

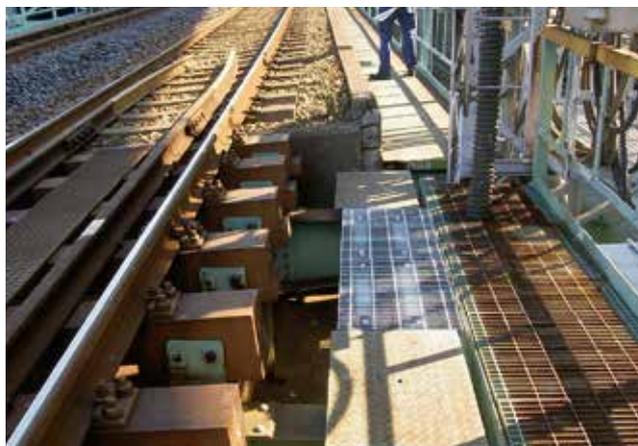
改善後

[対策]開口部の一部を鋼板で塞ぐことで、安全な通路を確保しました。

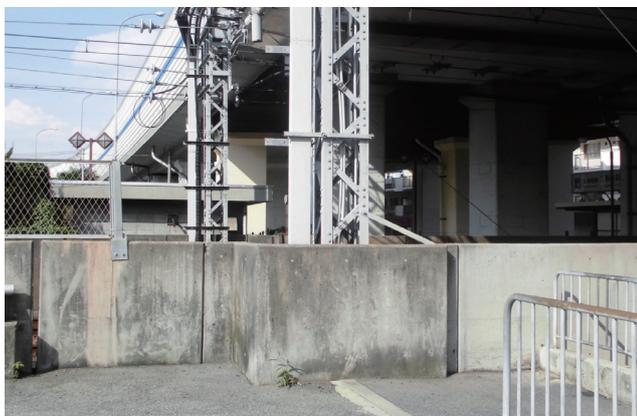
改善前

[投函された情報] 久寿川駅西方に侵入防止柵がない部分があり、カメラで電車を撮影している人や小さい子どもが手を出したりしてヒヤッとした。

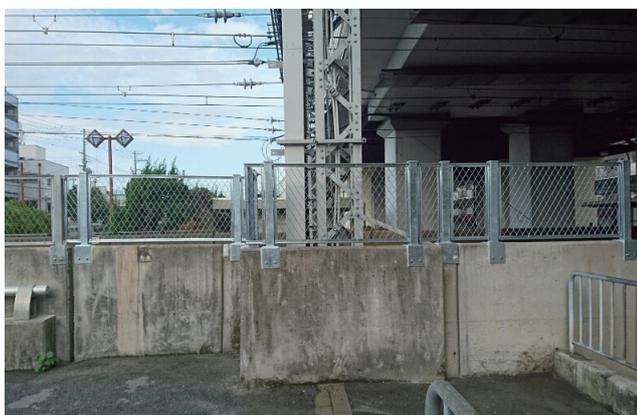
改善後

[対策] 新たに侵入防止フェンスを設置することで列車運行上の安全性を確保しました。

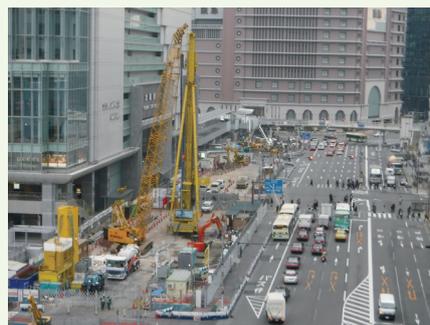
土留壁の構築状況

平成28(2016)年度には、駅の改良工事と関連する東西地下道の拡幅整備工事として、現在の駅躯体北側で地中障害物の撤去や土留壁の構築、掘削工事、躯体構築等を実施しました。

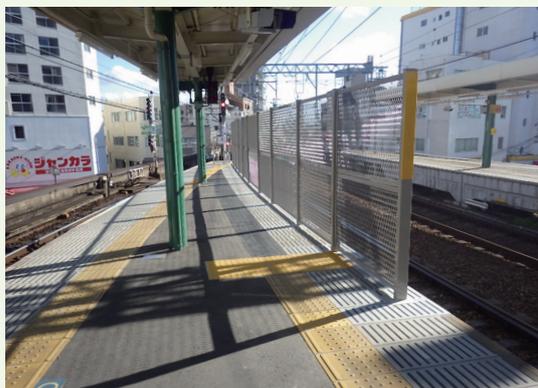
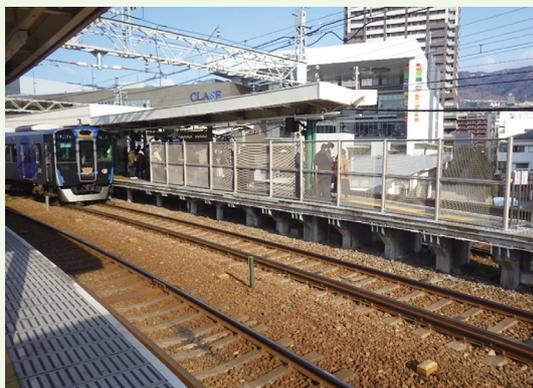
転落防止柵

御影駅の上りプラットフォーム東端部は狭いホーム形状となっており、ラッシュ時には1番線側の優等列車にご乗車されるお客さまで非常に混雑していたため、転落防止対策と列車との接触防止対策として、2番線側のプラットフォーム縁端部に高さ1.8mの転落防止柵を延長約16mにわたって設置しました。

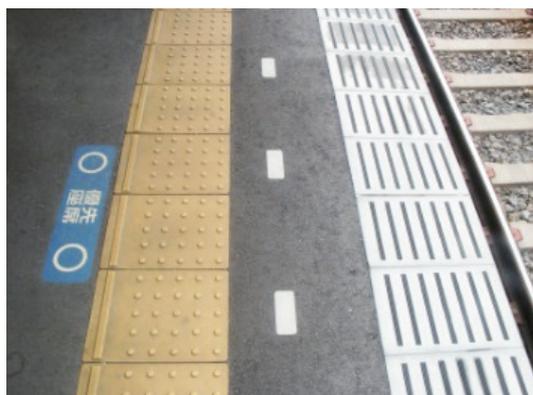
内方線付きJIS規格ブロック

目の不自由な方を初めとするお客さまがホームから転落されることを防止し、安全かつ安心して駅を利用できるようにするため、点状ブロックに内方線(ホームの内方側が認識できる線状のブロック)を併設しており、全駅への設置が完了しています。

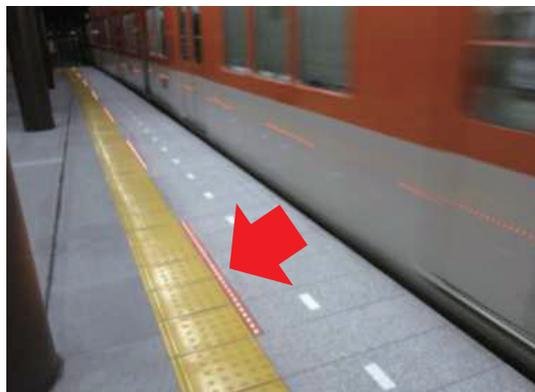
ホーム床面発光式列車接近表示器

神戸三宮駅の各ホームでは、ホームからの転落防止対策及び列車との接触防止対策として、列車の接近・発車をお知らせするLEDによる発光式の列車接近表示器をホーム床面に設置しています。万一の火災発生時には自動火災報知機と連動して点灯し、その後停電になっても非常用電源により点灯を保持することでホーム端の位置を知ることができます。

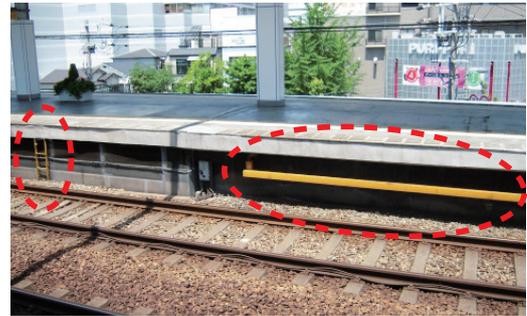
待避用ホームステップ  
(左側破線内が梯子形式、右側破線内がバー形式)

ホーム下等へ避難困難な箇所において、お客さまが軌道上へ転落された場合に、速やかにホーム上へ避難できるよう一定間隔で待避用ホームステップ(梯子形式・バー形式)を取り付けています。

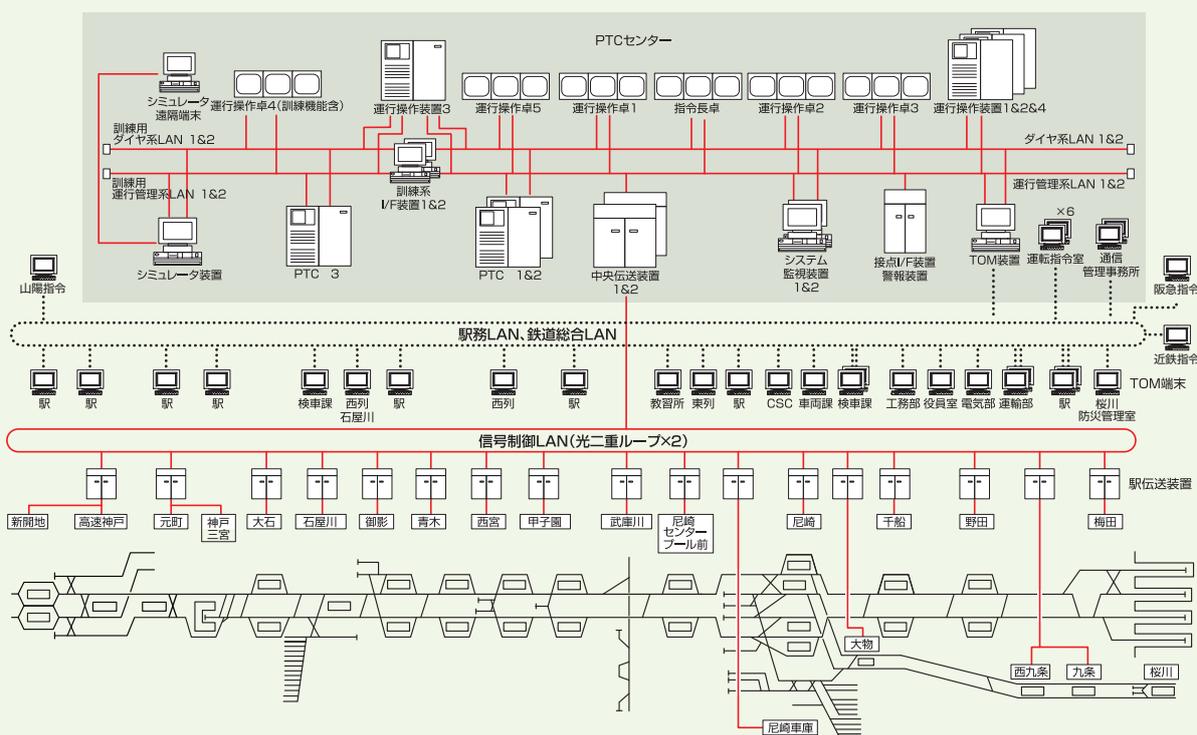
PTCシステム構成図

PTC(Programed Traffic Control/列車運行管理)システムとは、コンピューターを使った列車運行管理システムのことです。コンピューターに記憶された全列車の全ての駅における情報(出発時刻、番線、行先、会社種別、列車種別等)に基づいて、信号現示(表示)やポイント(分岐器)の切替えから、プラットフォームにおける案内表示や放送までの全てが自動的に行われます。

新システムは、運行計画をベースに制御、管理するPTC計算機を3重系とし、ダイヤ乱れ時などにダイヤグラムを変更したり、信号機を手動で制御する運行操作卓を5卓(1卓につき3面のディスプレイ)配置するシステム構成となっています。また、従来の運行計画管理・自動進路制御・運行監視・ダイヤ変更・運転整理・運行記録・システム状態監視等の機能強化を図ったほか、訓練シミュレーションを行うことができる機能を追加しています。

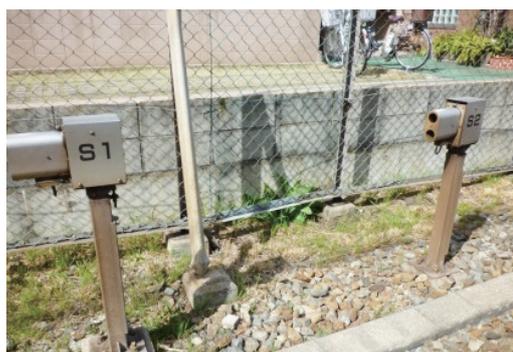
発光器・受光器

車が通過する踏切道には全て踏切障害物検知装置を設置しています。この装置は、光線を照射する発光器とそれを受ける受光器、列車の運転士に異常を知らせる発光信号器等から構成され、踏切道内の障害物により光線が4秒以上遮断された場合、踏切道手前にある発光信号器が点灯し、列車の運転士に前方の踏切道の異常を知らせます。

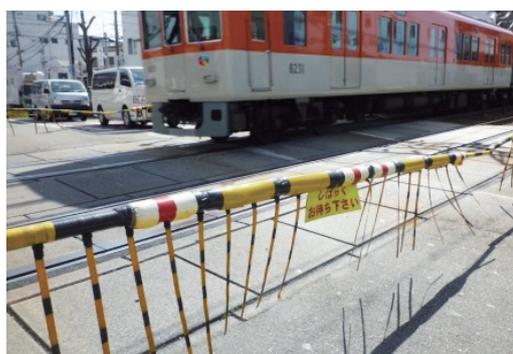
大口径遮断棒カバー

踏切道への自動車の無理な進入等により、踏切遮断棒の折損が多い踏切道に、大口径遮断棒カバーやスリット形遮断棒を採用しています。

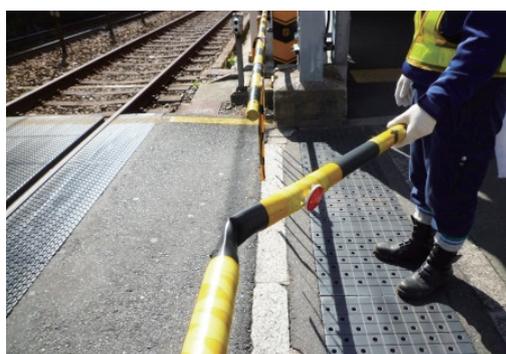
スリット形遮断棒

スリット形遮断棒とは、遮断棒の先端部分がスリット形になっており、屈曲応力を受けた場合でも折れにくく、ほぼ原状に復元するもので、平成24(2012)年度から導入しています。

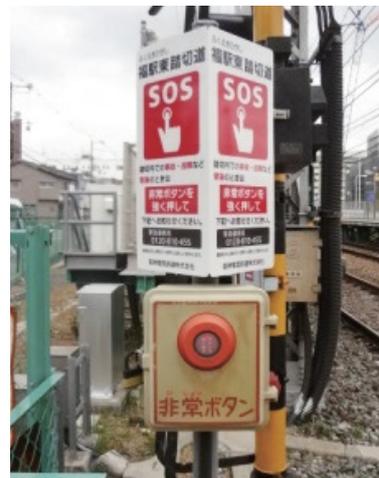
非常ボタン

非常ボタンとは、踏切道内で自動車のエンストや脱輪、横断者の立往生等の異常があった場合に、トラブルの原因者や周辺通行者の手動操作(非常ボタンを押す操作)により、踏切道に接近する列車に異常・危険を報知する設備です。営業路線の全踏切で設置を完了しています。

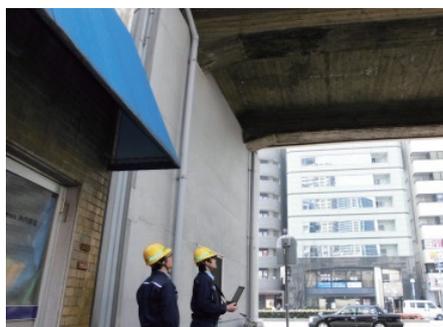
橋梁下面からの目視検査

高架橋等については、まず目視による検査を実施し、異常の可能性があると判定された箇所については、高所作業車等を用いた詳細目視検査やテストハンマーによる打音検査等により確認しています。

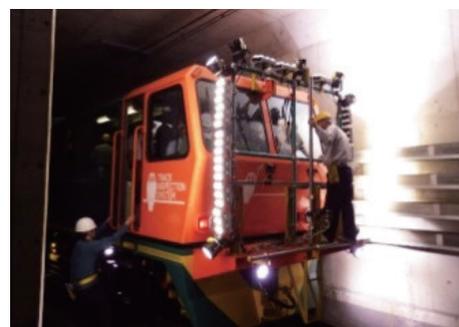
画像撮影状況

トンネルについては、高解像度のラインセンサカメラによりトンネル内空を連続的に撮影し、この撮影画像を用いて異常の有無を高い精度で確認しています。

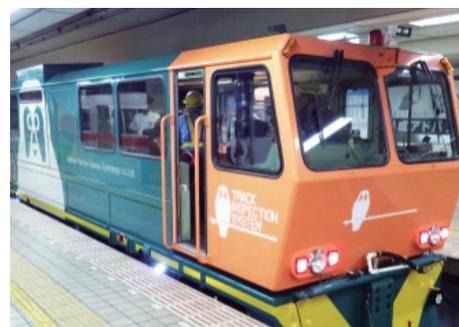
軌道検測車

軌道検測車により軌道5成分(軌間・水準・高低・通り・平面性)を0.25m間隔・0.1mm単位で測定をしています。検測結果を線路補修計画の立案に活用し、安全な軌道維持に努めています。

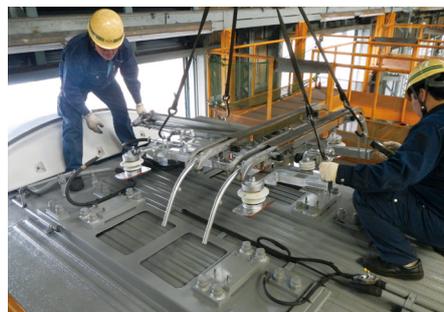
重要部検査

4年又は走行距離が60万kmを超えない期間のいずれか短い期間ごとに、動力発生装置、走行装置、ブレーキ装置、その他の重要な装置の主要部分について行う検査です。

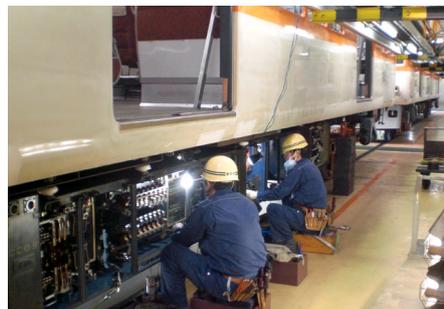
全般検査

8年を超えない期間ごとに、電車の主要部分を取り外して全般にわたって行う検査です。
