安全報告書2018

阪神電気鉄道株式会社

安全報告書 2018

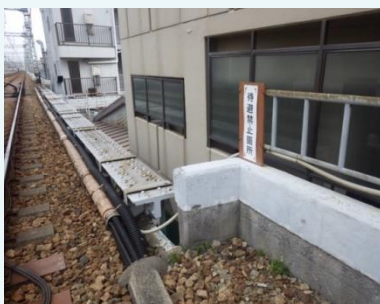
改善前

御影駅東方の高架の一部に柵が無い場合、係員が訓練等で線路内を通行する時に誤って転倒すると高架から地上へ転落する恐れがある。

橋桁端部に注意喚起塗装を施すと同時に、「待避禁止箇所」看板を増設し注意喚起しました。

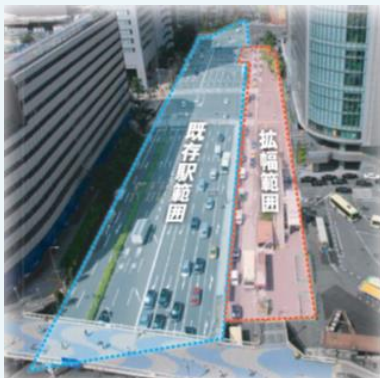
駅空間の拡幅範囲（赤色部分）

梅田駅では、安全性・利便性の更なる改善を図るべく、ホームの拡幅、ホームドアの設置、西改札側へのエレベーターの設置によるバリアフリー化等の工事を進めています。

平成 29（2017）年度には、東西地下道の拡幅整備工事と一体的に、既存駅北側の拡幅範囲で既設構造物の撤去や、掘削工事、躯体構築等を実施しました。

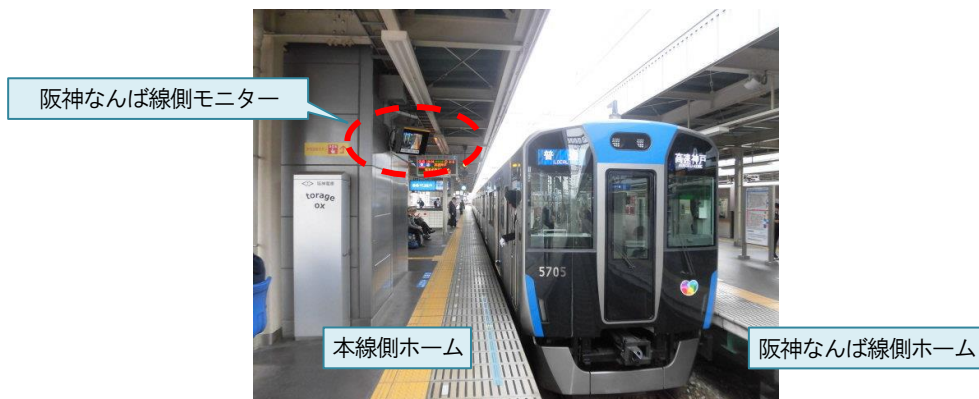
ITVモニター（尼崎駅 5 番線）

曲線ホームや、ホーム上の建築物により、車掌が目視でお客さまの乗降を確認できない箇所に設置しています。列車の両側にホームがある尼崎駅 2 番線及び 5 番線においては、列車出発時における安全性を更に向上させるべく、本線側ホームに阪神なんば線側ホームを確認できるモニターを増設しています。

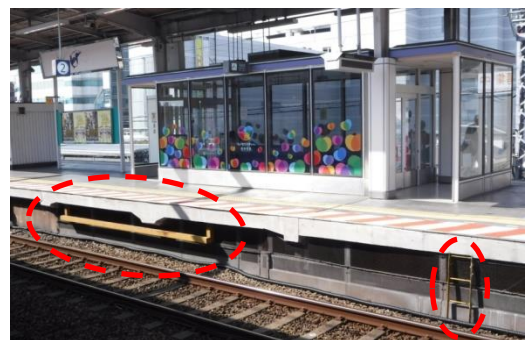
待避用ホームステップ

ホーム下等へ避難困難な箇所において、お客さまが線路へ転落された場合に、速やかにホーム上へ避難できるよう一定間隔で待避用ホームステップ（バー形式・梯子形式）を取り付けています。

（左側破線内がバー形式、右側破線内が梯子形式）

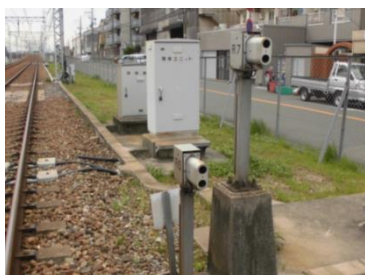
発光器・受光器

車が通過する踏切道には全て踏切障害物検知装置を設置しています。この装置は、光線を照射する発光器とそれを受ける受光器、列車の運転士に異常を知らせる発光信号器等から構成され、踏切道内の障害物により光線が4秒以上遮断された場合、踏切道手前にある発光信号器が点灯し、列車の運転士に前方の踏切道の異常を知らせます。

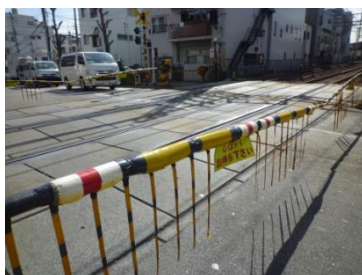
大口径遮断棒カバー

踏切道への自動車の無理な進入等により発生する踏切遮断棒の折損件数の多い踏切道に、大口径遮断棒カバーやスリット形遮断棒を採用しています。

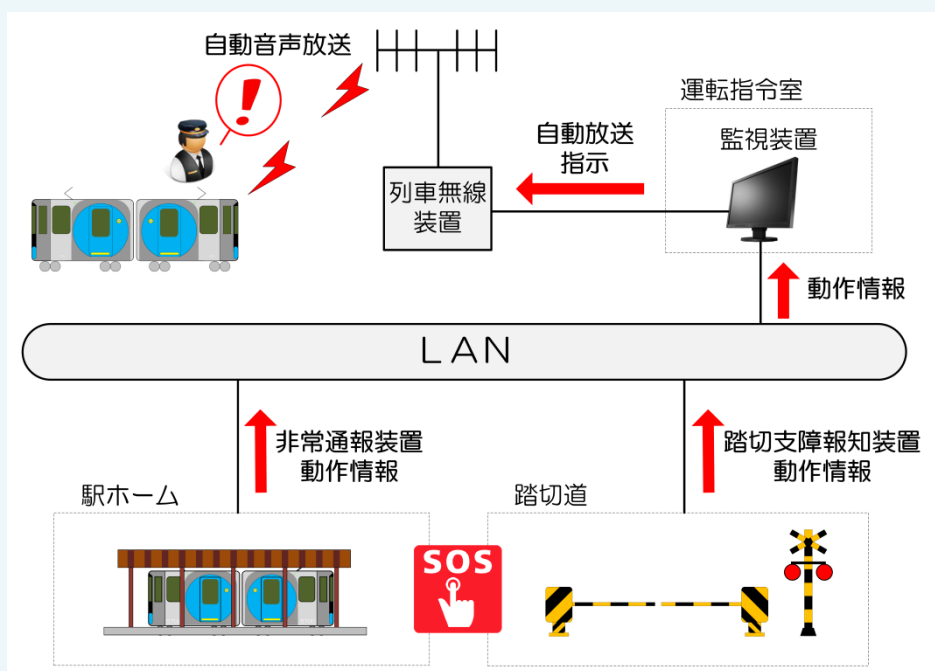
駅ホームにおける非常通報装置の動作時や踏切道における踏切支障報知装置の動作時において、運転指令室へ警報を移報するとともに、列車無線により列車に対し自動音声通告を行うシステムを構築し、平成30（2018）年6月より運用を開始しました。

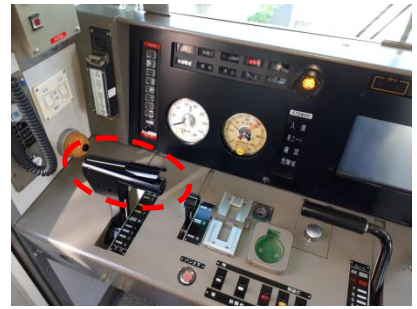
運転士の体調が急変した場合など、不測の事態が発生した際にも安全を確保できるよう、列車走行中にハンドルのスイッチから手が離れると、自動的に非常ブレーキがかかる装置を全運転台に設置しています。

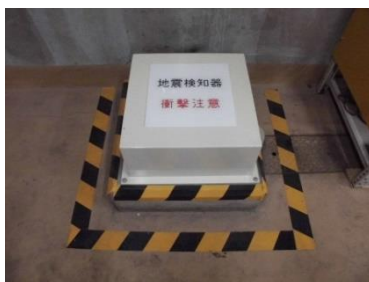
地震計

阪神・淡路大震災を機に運用を開始した気象情報システムは、鉄道総合LAN（Local Area Network）を通じて、PTCセンター内の運転指令室に沿線の各種気象観測データ（地震、雨量、風速、河川水位など）を収集しており、異常気象時における列車運行の安全確保に活用しています。

なお、沿線各所には、地震計3か所、雨量計6か所、風向風速計1か所、風速計8か所、河川水位計2か所、河川監視カメラ2か所を設置しています。

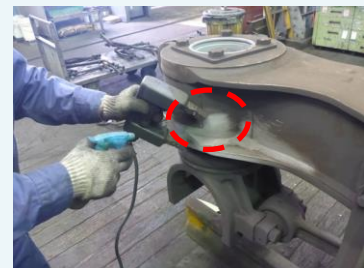
台車は車両を支える重要な装置であり、重要部検査・全般検査時には、主要な部位である台車枠について非破壊検査の一つである磁粉探傷検査を実施し、安全性を確保しています。

※磁粉探傷検査とは、鋼材を磁化させ傷に磁粉が付着することを利用して傷を検出する検査です。
