安全報告書 2013

山陽電気鉄道株式会社

本報告書は、鉄道事業法第19条の4に基づき、当社の輸送の安全への取り組みを、皆さまに広くご紹介するために作成したものです。

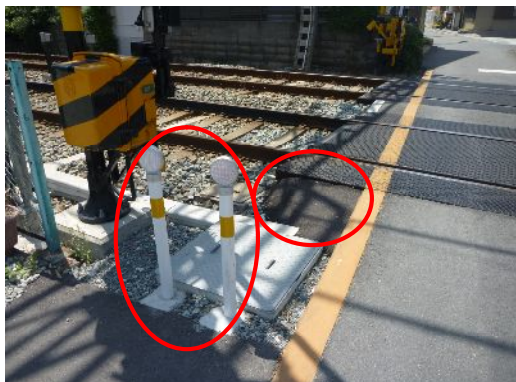
白浜東踏切道の北側の道路幅と踏切幅に違いがある部分に少し段差があり、自動車の前輪が脱輪すると動けなくなり、列車との接触事故につながる恐れがあるとの情報が寄せられました。

現地を確認したところ、自動車が脱輪する可能性があったため、踏切道内の段差部を舗装すると共に、自治体により、進入防止用のポールを設置していただきました。

段差部の舗装と進入防止用ポール

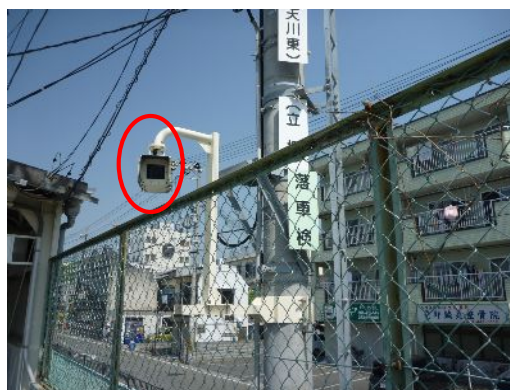
現在の当該モニターは4両編成の神戸方1～3号車のお客さまの乗降状態を監視するようになっているため、1号車の画像が小さく映っていました。改善策としてカメラとモニターを1台増設して1～2号車と3号車に分割して映すように変更して1号車の視認状況を改善しました。

増設した1～2号車撮影用カメラ

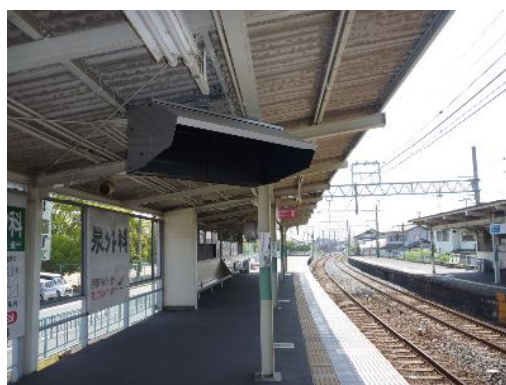
改善後の乗降監視用モニター

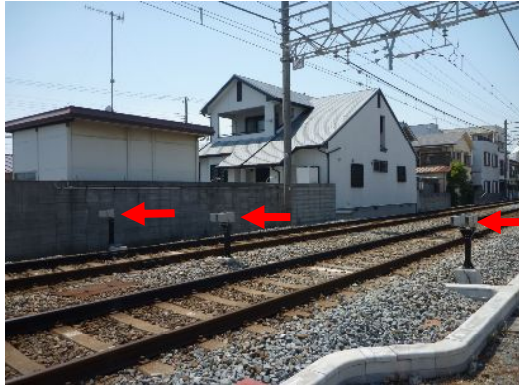
自動車等が踏切を支障した場合、それを自動的に検知し特殊信号発光機により、接近する列車に知らせる障害物検知装置を順次設置しています。2012年度は、16箇所の踏切に設置し、合計128箇所が設置済みとなっています。

障害物検知装置

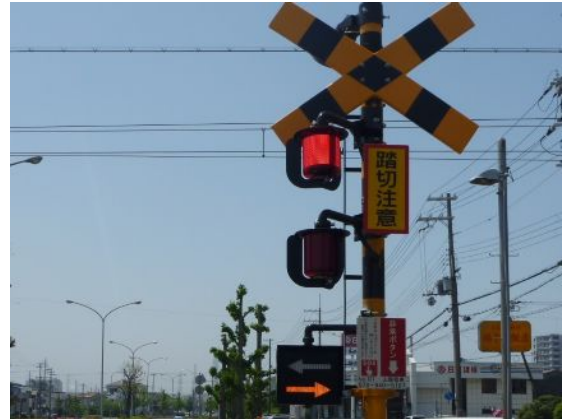
踏切警報灯の視認性を高めるため、全方向踏切警報灯の導入を進めています。2012年度は5箇所の踏切に設置し、現在16箇所の踏切に設置しています。

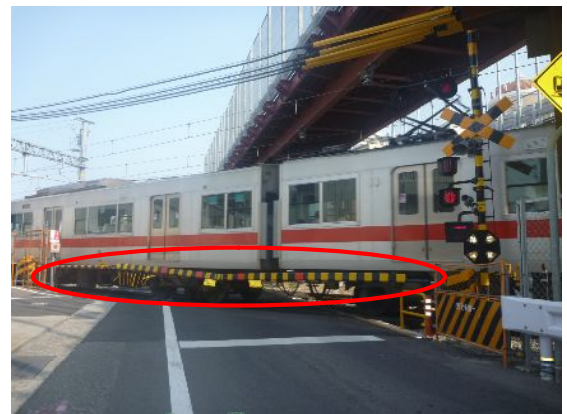
現在進めている明石市内連続立体交差工事における国道2号線交差部工事の安全対策として、国道東踏切道に遮断桿降下時の視認性向上のため大口径遮断桿を設置しています。

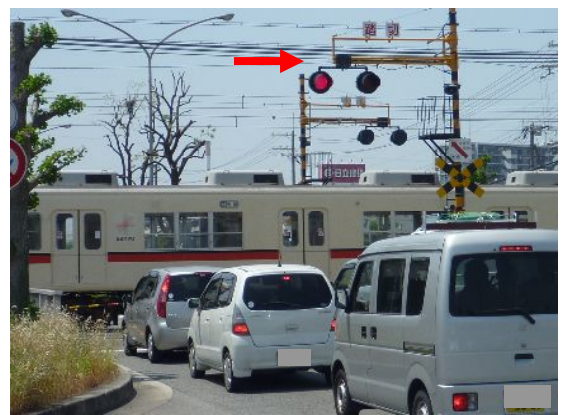
大型車の通行量が多い天井川東踏切道と新下野田踏切道の2踏切に、視認性向上のためオーバーハング型警報装置を設置しています。

新下野田踏切道のオーバーハング型警報装置

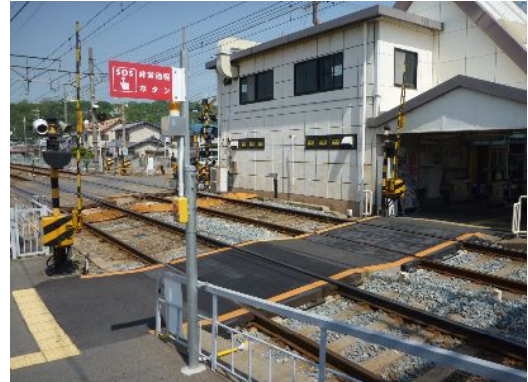
ホームへの渡線道がある駅については、お客さまによる渡線道の渡り遅れがあった場合、列車を緊急に停車させるためにホームの非常通報装置を動作させるための非常押しボタンの渡線道への設置を進めています。2012年度は須磨寺駅、伊保駅、曽根駅、妻鹿駅、手柄駅の5駅に設置しました。

曽根駅渡線道に設置した押しボタン

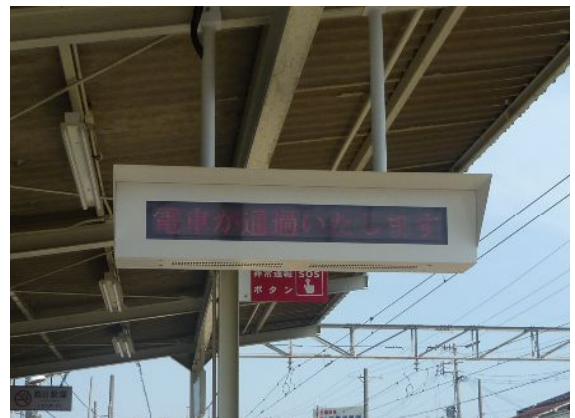
列車の接近を知らせる列車接近案内装置の整備を進めています。2012年度は、江井ヶ島駅と西江井ヶ島駅の2駅に設置しました。

江井ヶ島駅上り列車接近案内装置

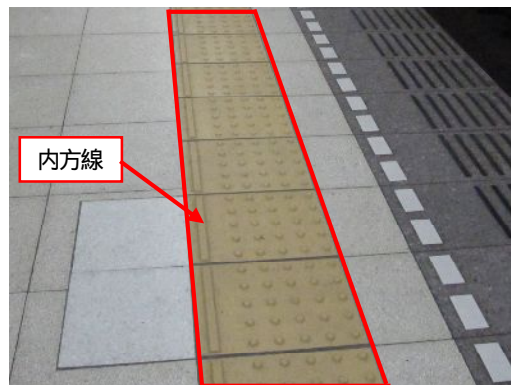
目の不自由なお客さまのホームでの安全対策として、西代駅、板宿駅、須磨寺駅、播磨町駅、妻鹿駅、飾磨駅の6駅に内方線付点字ブロックを設置しました。

西代駅の内方線付点字ブロック

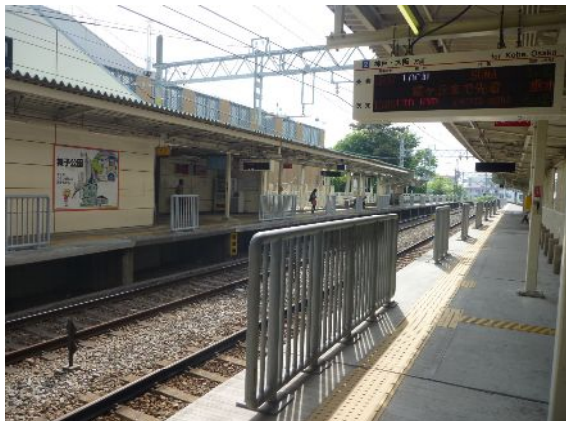
ホームからの転落を防ぐために、舞子公園駅には固定式ホーム柵を設置しています。

舞子公園駅固定式ホーム柵

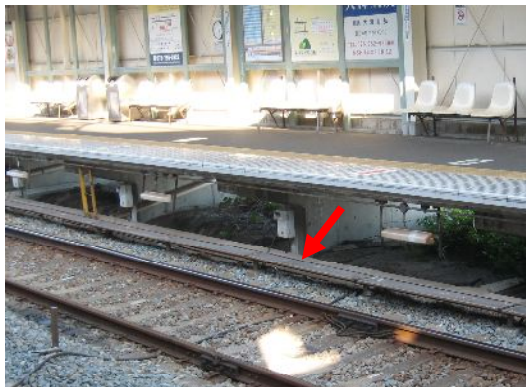
滝の茶屋駅には、お客さまが列車とホームの隙間に転落された場合、ホーム下に設置した検知マットで検知して自動的に乗務員に知らせるホーム転落検知装置を設置しています。

滝の茶屋駅のホーム下に設置している検知マット

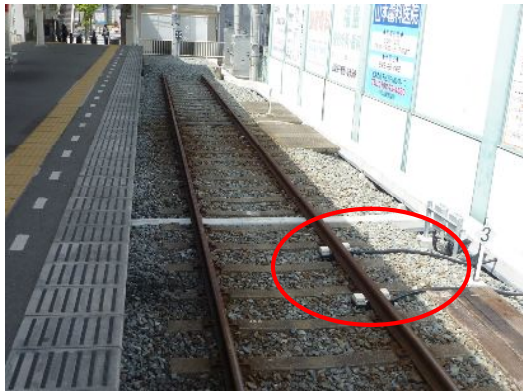
姫路駅、網干駅、飾磨駅の3駅に設置しており、速度超過による線路終端部への衝突を防いでいます。

網干駅線路終端部の速度超過防止用ATS

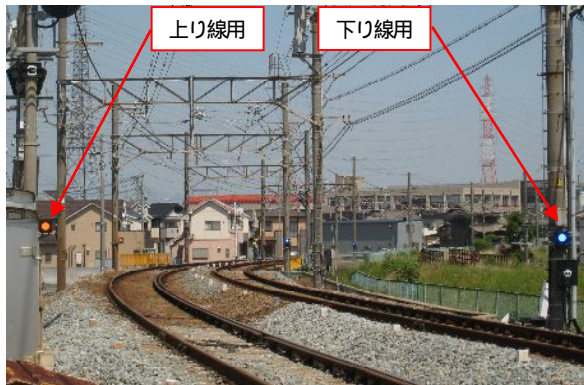
線路内作業時の安全対策として、列車接近警報装置の設置を進めています。従来の装置は警報音により列車の接近を知らせていましたが、2010年度から表示灯の点滅により列車の接近を知らせる方式を採用しています。列車が接近すると、上り線は黄色、下り線は青色の表示灯が点滅します。2012年度は尾上の松駅～高砂駅間の加古川東曲線～加古川橋梁の区間および須磨浦公園駅～塩屋駅間の境川東踏切道の東側の曲線区間に設置しました。現在、全線の7箇所に設置しています。

加古川東曲線～加古川橋梁の区間の列車接近警報装置

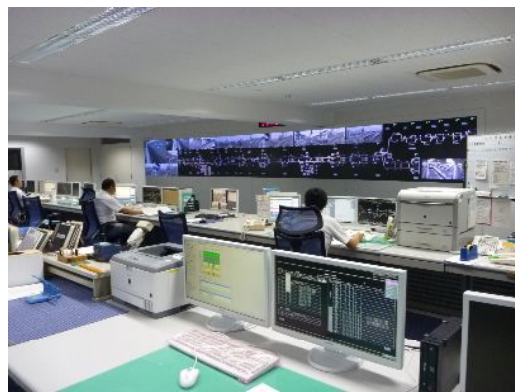
運転指令室には、列車の運行監視、列車への指令のための運行監視盤をはじめ、運転指令長卓、運転指令卓、構成機器の動作状態とネットワークを監視するシステム監視卓、指令員教習訓練用としての訓練卓を設置しています。

運転指令室

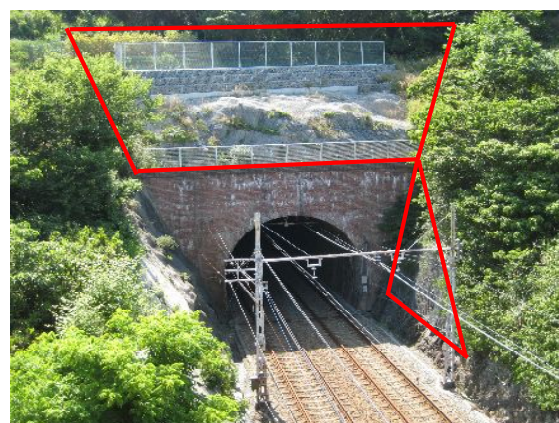
2012年度は、的形トンネルと妻鹿トンネルの東西坑口の上り並びに法面に、落石による事故防止対策として、岩が滑落するのを防止する網を設置する工事を実施しました。

的形トンネル東側坑口落石防護

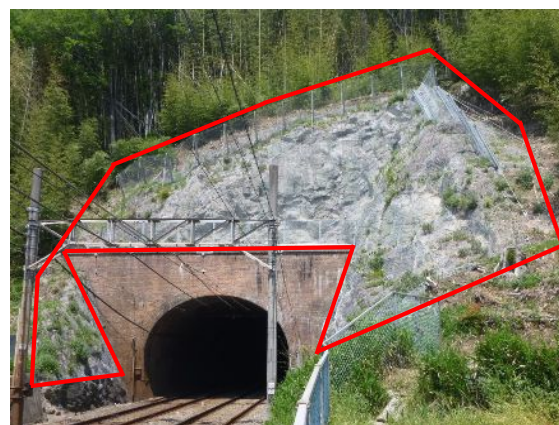
妻鹿トンネル東側坑口落石防護

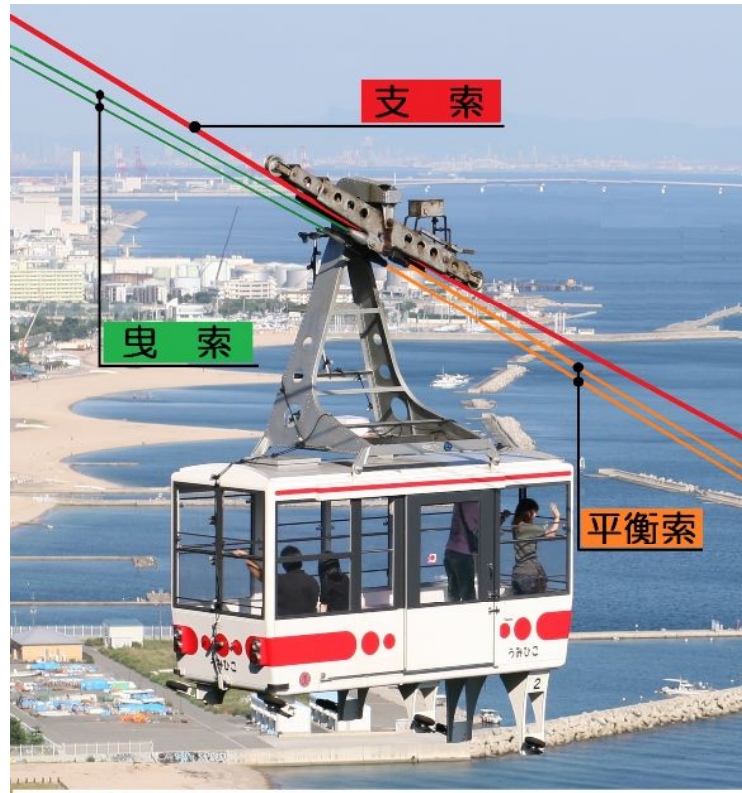
- 支索** ゴンドラを吊下げるためのメインロープ
- 曳索** ゴンドラを山上に引き上げるためのロープ
- 平衡索** ゴンドラ2台を平衡に保つためのロープ
