京阪電気鉄道株式会社  
**安全報告書 2018**

Keihan Electric Railway Co.,Ltd.Safety Report 2018

当社は、安全で安心な旅客輸送サービスの提供を最大の使命とし、安全管理規程に基づき、安全管理体制を構築し、安全確保に向けた様々な取り組みを行っています。なお、本報告書は、鉄道事業法第19条の4に基づき、主に2017年度に実施しました当社における安全への取り組みを、皆さまに広く紹介するために作成しております。本報告書をご一読いただき、ご意見やご感想をお聞かせいただければ幸いです。

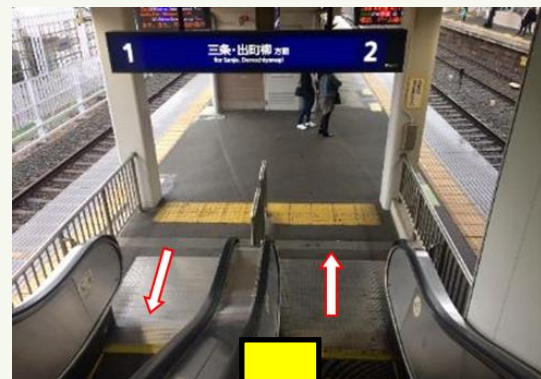
#### <改善前>

ホームのエスカレーター前にお客さまが立ち止まり、エスカレーターで下りてこられたお客さまがエスカレーターから降りることができない。

※赤色矢印はエスカレーター運転方向を示す

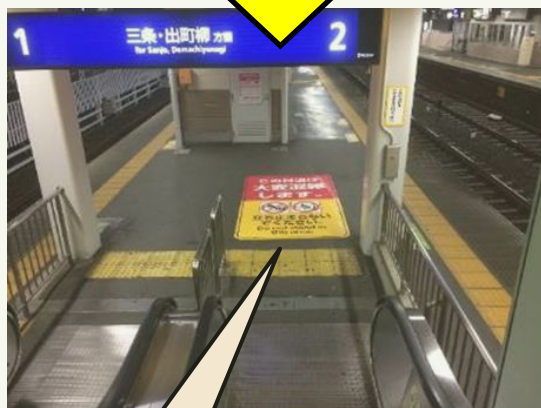
#### <改善後>

エスカレーター降り口の床面に注意喚起シートを設置した。

床面に左記デザインの注意喚起シートを設置

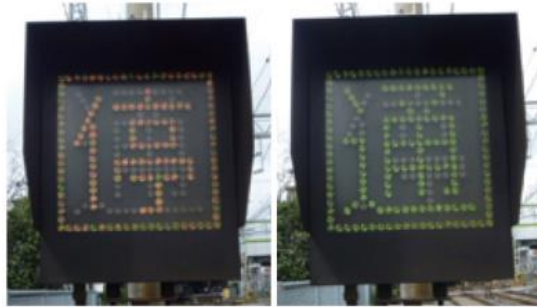
駅誤通過防止装置表示灯

駅に接近する列車の種別により、駅手前に設置した表示灯に「停」または「通」の文字を表示するとともにATSと連動させ、停車列車が駅を誤って通過するのを防止しています。

※多情報連続式ATS区間では、同表示灯はありません。

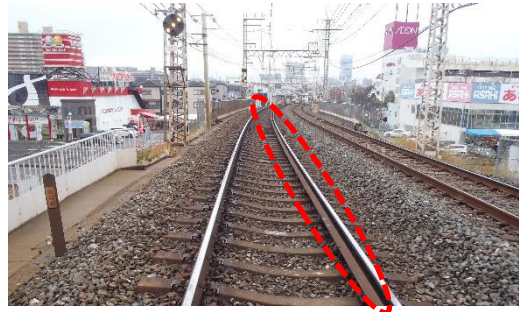
車輪がレール上に乗り上がることを防止し、列車の脱線を防ぐ装置を設置しています。

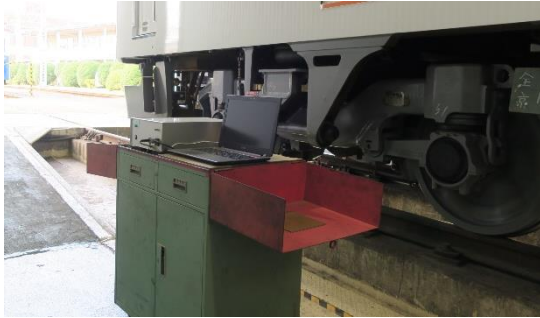
車両側の対策として、車輪にかかる重量（輪重）を測定し、バランスを管理するための装置を京阪線と大津線の車庫に設置しています。

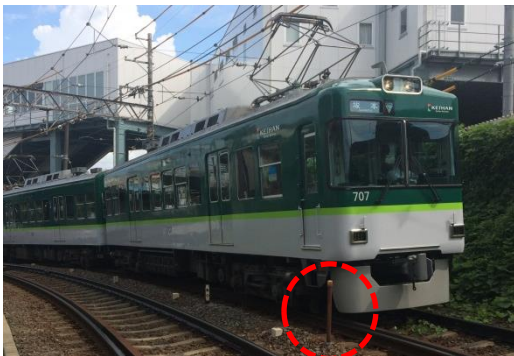
列車が何らかの原因で隣の線路にはみ出し、線路と線路の間に設置した検知棒に接触した時に、接近する列車を緊急に停止させるための装置で、急曲線などに設置しています。

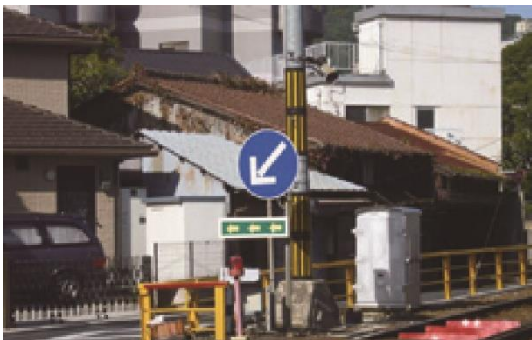
矢印灯

三井寺駅付近の併用軌道と専用軌道（専用敷地内に設置した線路）の境界から自動車が入って専用軌道に侵入したとき、接近する列車を緊急に停止させるための装置を設置しています。あわせて、自動車の進行方向を矢印灯で表示し、ドライバーに注意を促しています。

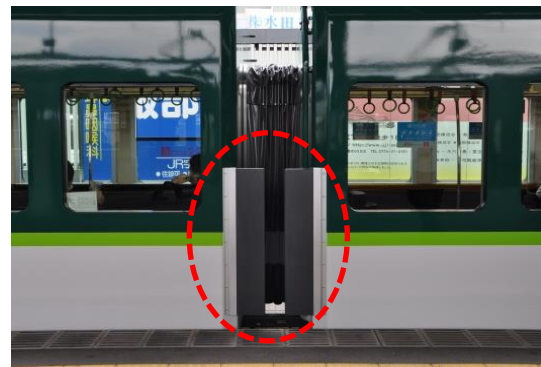
乗車時にお客さまが誤って車両の連結面間に転落する事故を防止するための装置です。2017年度末時点で京阪線全車両に設置しています。

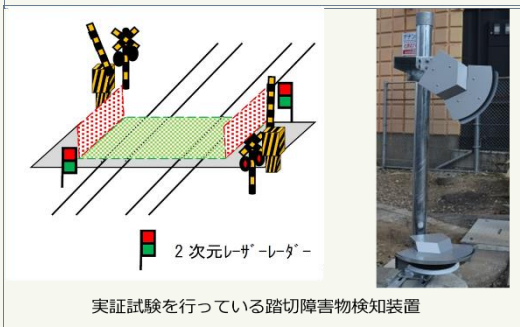
実証試験を行っている踏切障害物検知装置

従来から可能であった踏切道内の水平面エリアの検知に加え、新たに踏切道外から踏切道内水平面検知エリアの上部空間に侵入した障害物の検知も可能とします。その結果、踏切道内における検知範囲が向上し、実質3次元検知と同等の機能を有すると考えています。

2次元レーザーレーダーを用い、水平方向に加え垂直方向に検知を行う踏切障害物検知装置による実証試験は、日本で初めての試みです。

従来装置より自転車、車いす、歩行者などの検知性能を高めることができます。

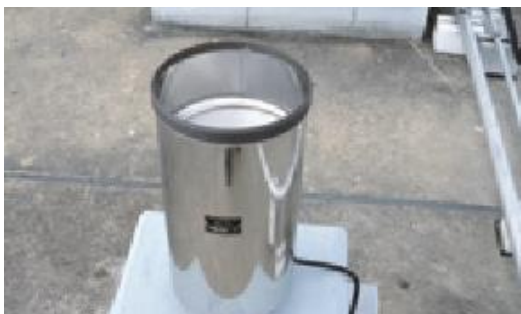
雨量計(上)と雨量監視システム(下)

京阪線5カ所、大津線3カ所に設置した雨量計のデータをもとに、線路脇の法面の降雨に対する強度を勘案して運転規制を行います。

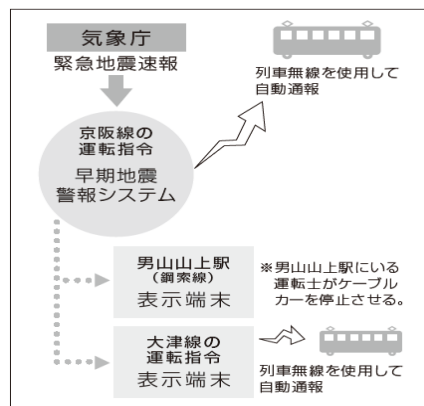
### ◆早期地震警報システムの概要図

京阪線の運転指令所にシステムを設置し、気象庁から配信される緊急地震速報を利用して、当社線沿線で震度4以上が予測される場合は、列車無線を使用して音声メッセージなどを全列車に自動的に通報することにより、大きな揺れが到達するまでに列車を停止させ、被害の最小化を図ります。また、大津線・鋼索線にも表示端末を設置し、システムから地震情報を受信できるようにしています。

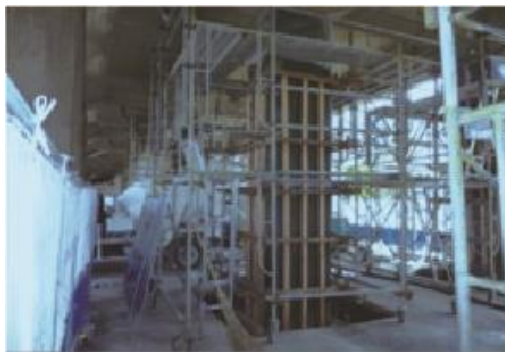
高架橋耐震補強

地震に対する安全性を向上させるため、耐震補強を進めています。

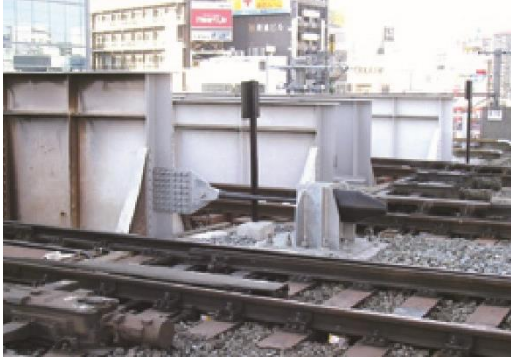
大規模地震時に橋桁が橋台から落下するのを防ぐため、落橋防止装置を設置しています。

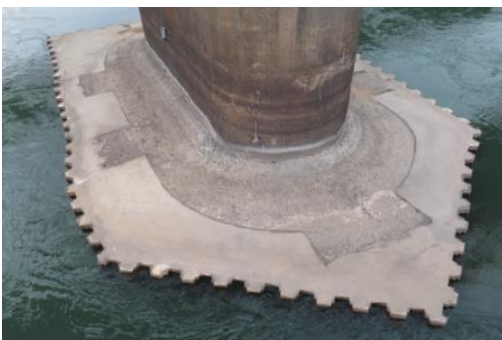
補強工事後

大雨に伴う増水時でも河川の流れることによって橋脚が傾斜しないよう、京阪本線の宇治川橋梁(八幡市駅～淀馬間)の橋脚補強工事を実施しました。今回の工事は2016年10月より実施し、2018年6月に完了しました。
