安全報告書 2015

阪神電気鉄道株式会社

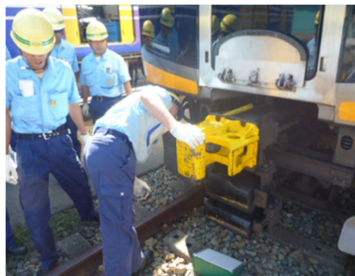
連結器アダプタの連結、解放訓練

※連結器アダプタ：非常時対応として、連結器の異なる車両同士を連結する場合のアタッチメント(付属品)

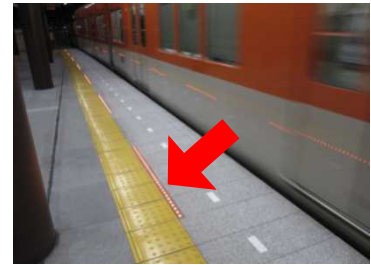
ホーム床面発光式列車接近表示器

神戸三宮駅の各ホームでは、ホームからの転落防止対策及び列車との接触防止対策として、ホーム床面の光で、列車の接近・発車をお知らせするLEDによる発光式の列車接近表示器を設置しています。万が一の火災発生時には自動火災報知機と連動して点灯し、その後停電になっても非常用電源により点灯を保持することでホーム端の位置を知ることができます。

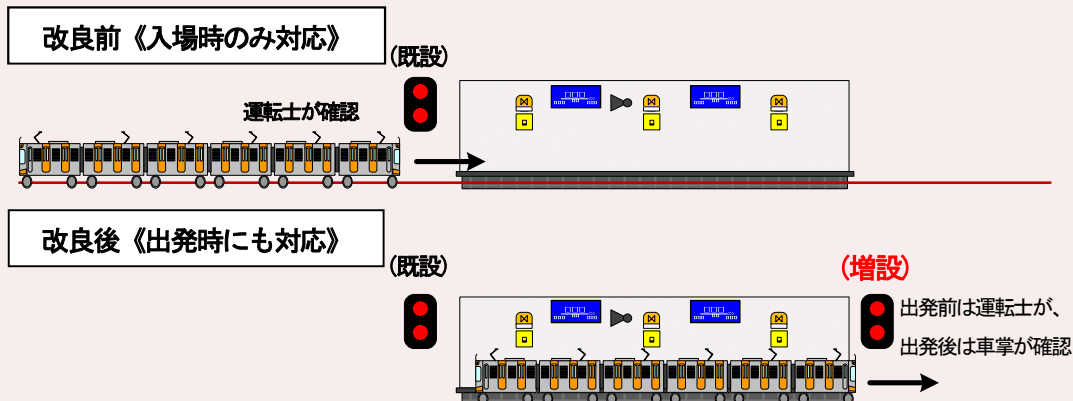
【駅非常通報装置の表示灯の増設】

- 当社の駅非常通報装置は、駅到着前もしくは通過前の列車の乗務員に知らせることを想定し、異常を示す表示灯は列車が入場する駅の手前に設置していましたが、列車が出発する際の異常を乗務員に伝えるため、進行方向のホーム端部にも、表示灯を増設しています。

平成 26 (2014) 年度は梅田、尼崎、御影、桜川、ドーム前、九条、西九条の計7駅で表示灯を増設しました。

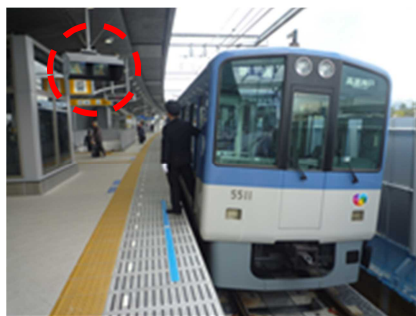
I T Vモニター

曲線ホームや、ホーム上の建築物により、車掌が目視でお客様の乗降を確認できない場合に設置しています。平成 27 (2015) 年 3 月末現在、30 駅にカメラ 118 台、モニター 189 台を設置しています。

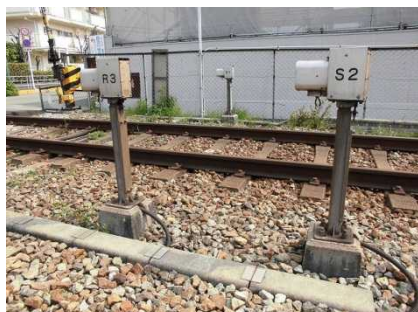
発光器・受光器

車が通過する踏切道にはすべて踏切障害物検知装置を設置しています。この装置は、光線を照射する発光器とそれを受ける受光器、列車の運転士に異常を知らせる発光信号器等から構成され、踏切道内の障害物により光線が4秒以上遮断された場合、踏切道手前にある発光信号器が点灯し、列車の運転士に前方の踏切道の異常を知らせます。

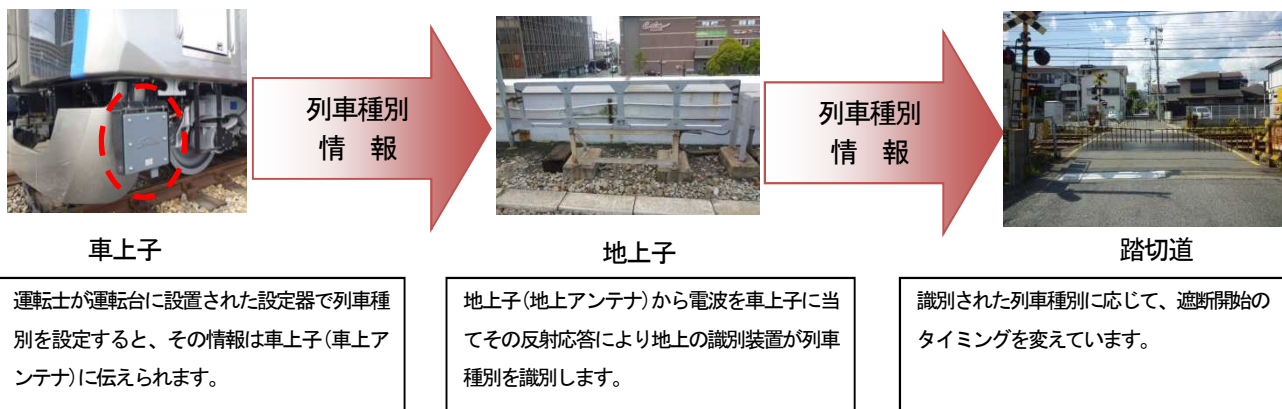
遮断機は、列車が一定距離まで近付くと遮断棒を降下する仕組みになっています。しかし、すべての列車が同一地点に近付いて遮断棒を降ろすのでは、列車種別により運転速度や停車駅が異なるため、遮断棒が降りてから列車が踏切道を通るまでの時間の長さが変わり、遮断時間に差異が生じます。

それを解消するため、当社では昭和46（1971）年から列車種類選別装置を導入し、列車の安全運行と踏切道を通行する人や車の安全を確保できるよう、列車種別に応じて全踏切道の遮断時間を適正に制御しています。

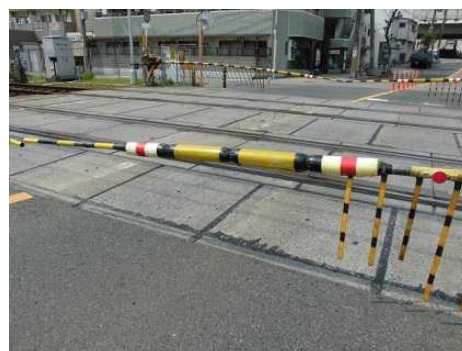
大口径遮断棒カバー

踏切道への自動車の無理な進入等により発生する踏切遮断棒の折損件数の多かった踏切道（年平均2回以上発生）に、大口径遮断棒カバーを採用しました。平成27（2015）年3月末現在、計7踏切道に採用しており、折損件数は設置前（平成16（2004）年度）の28件から平成26（2014）年度は20件に減少しています。過去3年間の平均折損件数も20件であり、踏切遮断棒の大口径化の有効性を確認できました。

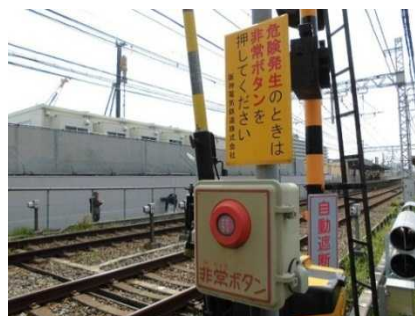
非常押ボタン

非常押ボタンとは、踏切道内で自動車のエンストや脱輪、横断者の立往生等の異常があった場合に、トラブルの原因者や周辺通行者の手動操作（非常押ボタンを押す操作）により、踏切道に接近する列車に異常・危険を報知する設備です。

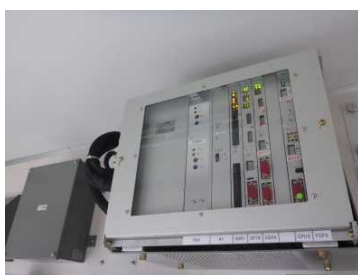
ATS車上装置

なお、桜川～大阪難波間では、近畿日本鉄道仕様の点制御車上連続速度照査方式を採用しています。これは、ATS地上子からの速度制限情報を車上子に伝達し、車上ではこの情報を記憶するとともに、列車速度が制限速度以上の場合、自動的にブレーキがかかるシステムです。

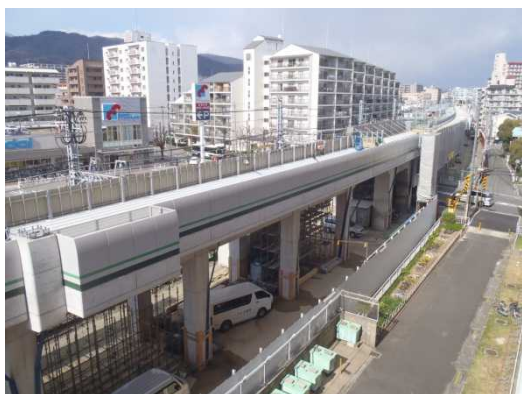
高架橋工事現場（魚崎駅・青木駅間）

本線住吉・芦屋間の約 4km を高架化し、11 カ所の踏切道を除却しようとするものです。平成 21（2009）年 4 月に仮上り線（梅田・大阪難波方面行き）、平成 22（2010）年 10 月に仮下り線（神戸三宮方面行き）に切り替え、現在、高架下り線工事を実施中です。平成 27（2015）年度に高架下り線に切り替える予定です。

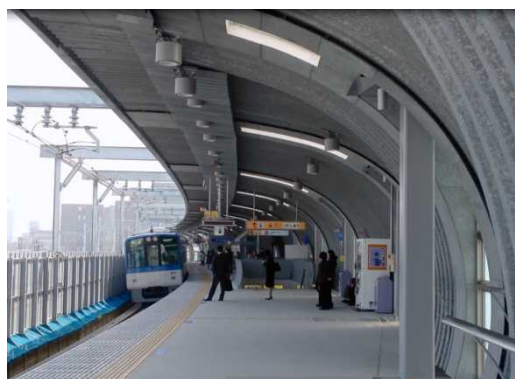
高架化した鳴尾駅下りホーム

本線甲子園・武庫川間（西宮市内）の約 2km を高架化し、6 カ所の踏切道を除却しようとするものです。平成 23（2011）年 7 月に仮上り線（梅田・大阪難波方面行き）、平成 24（2012）年 10 月に仮下り線（神戸三宮方面行き）、平成 27（2015）年 3 月に高架下り線に切り替え、現在、高架上り線工事を実施中です。平成 29（2017）年春頃に高架上り線に切り替える予定です。

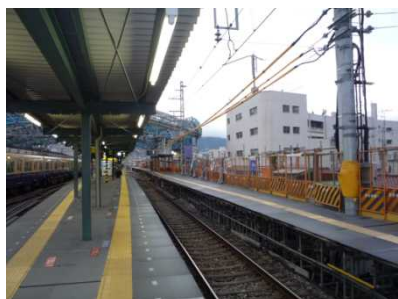
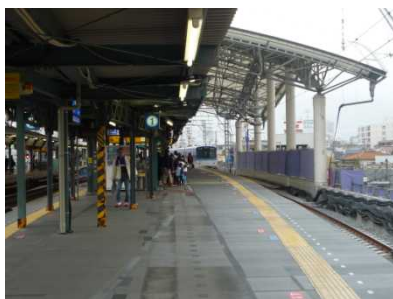
甲子園駅では、プロ野球の開催時などの混雑緩和と、バリアフリー化を図るため、国土交通省等の「鉄道駅総合改善事業費補助」制度を活用し、平成 23 (2011) 年 11 月より駅のリニューアル工事を行っています。平成 26 (2014) 年度には、西改札便所、東改札口の改築、ホーム中央部の大屋根架設、下り（神戸三宮方面行き）降車ホーム本設化、下り降車ホームのエレベーター設置工事を実施し、平成 27 (2015) 年 2 月には、上り線（梅田・大阪難波方面行き）線路切替・上りホーム拡幅、平成 27 (2015) 年 3 月に下りホーム拡幅、下り降車ホームのエレベーターを供用開始しました。平成 28 (2016) 年度に全ての工事が完成する予定です。

上りホーム拡幅前（左）と拡幅後（右）

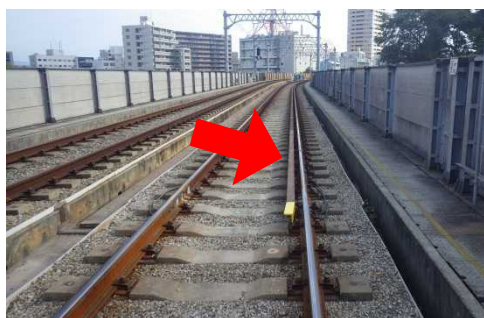
脱線防止ガード 設置現場

列車が急カーブを通過する際に脱線するのを防止するため、半径が 300m以下の曲線部において、内軌側レールに「脱線防止ガード」を設置しています。

脱線防止ガードを設置することにより、車輪をレールと脱線防止ガードとの間に挟む形となり、車輪が線路から逸脱するのを防ぐことができます。

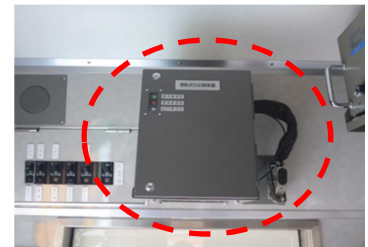
運転状況記録装置

車両に万一事故が発生した場合の原因究明や再発防止に役立てるため、列車の速度やブレーキ使用状況等のデータを記録する装置を全運転台に導入しています。

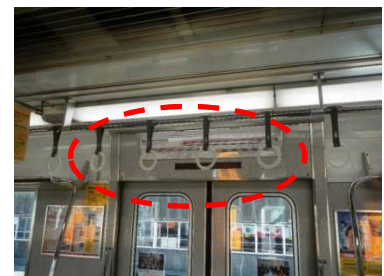
増設した吊手

走行時の車両の揺れに対するお客様の安全を向上するため、従来より5550系、1000系、8000系リニューアル車両には、座席付近のみでなく出入口付近にも吊手を設置していますが、5500系、9000系、9300系の出入口付近にも吊手を増設しています。

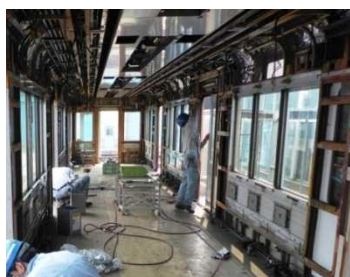
リニューアル工事の状況

新造から約20年が経過した8000系車両について、順次リニューアル工事を実施しています。この工事では、車いすスペース・車内案内表示装置・扉開閉予告ブザー・扉開閉予告灯等のバリアフリー設備を設置・更新する他、客室内の化粧板、床敷物、座席等も更新し、お客様サービスの向上を図っています。また、制御装置や補助電源装置のオーバーホールを併せて実施し、保安度を高めています。

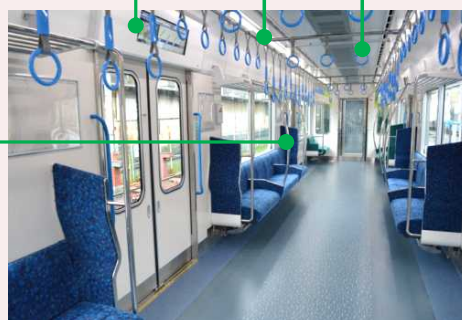
握り棒を増設

- ・万一の事故や急ブレーキ時に、お客様と車内設備又はお客様同士の衝突を防止するため、吊手や握り棒を増設するとともに、座席の中間・端部に仕切板を設置しています。
- ・座席を片持ち式のバケットシートとするとともに、車両間貫通扉を全面ガラス化し、車内の開放感を向上します。
- ・マイコン制御方式の冷暖房装置を搭載し、人体の体感温度を考慮したきめ細かな制御により、快適な車内環境を提供します。
- ・空調機器運転時の客室内の保冷・保温のため、お客様自身の操作による扉開閉ボタンを設置します。

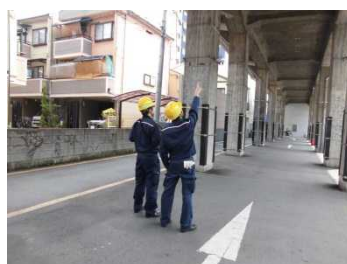
鉄道土木構造物の定期検査は、まず目視による検査を実施し、異常の可能性があると判定された箇所については、高所作業車等を用いた詳細目視検査やテストハンマーによる打音検査等により、異常の有無を確認しています。

橋梁下面からの目視検査

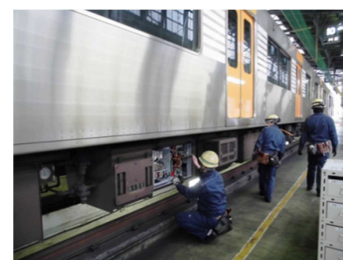
3ヵ月を超えない期間ごとに、電車の各部の状態及び機能について行う検査です。尼崎車庫において1日あたり急行車6両編成及び普通車4両編成1~2本を基本として行っています。

状態・機能検査(月検査)

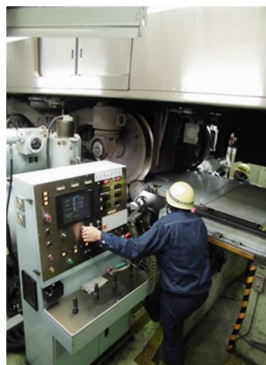
車輪転削盤

走行による車輪の摩耗や踏面の損傷等を修正する装置です。安全・快適な走行を維持するとともに、踏面損傷に起因する騒音を防ぎます。

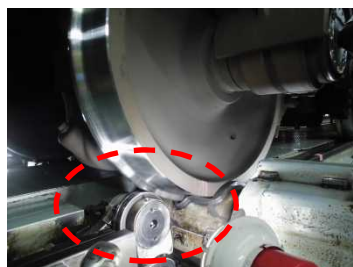
車輪を削正している箇所

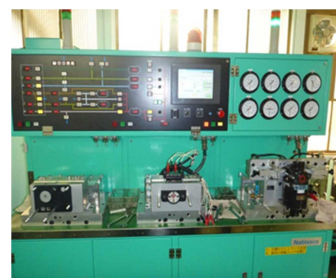
重要部検査・全般検査等で丁寧に手入れされた空気ブレーキ装置の各種弁類は、車両に取り付ける前にこの自動試験装置にかけられます。車両への取付け時と同じ動作をさせ、精密に試験を行います。

空気ブレーキ弁類自動試験装置

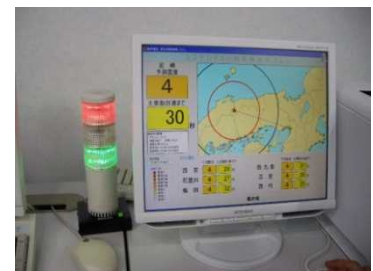
地震時における列車運行の更なる安全確保に努めるため、「気象情報システム」に併せて、平成19(2007)年8月より気象庁が配信する緊急地震速報を受信するシステムを構築、運用を開始しています。

地震発生を列車無線にて自動放送することで、列車の停止・減速等危険回避行動が可能となり、被害を最小限に抑えることができます。

緊急地震速報受信端末

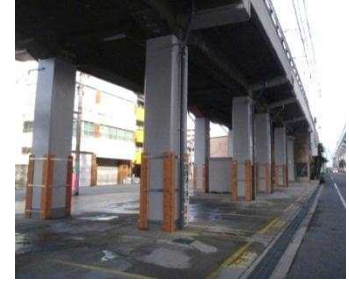
耐震性能の確保を目的として、高架橋柱の耐震補強工事を計画的に実施しています。

鋼板巻き立て補強工法

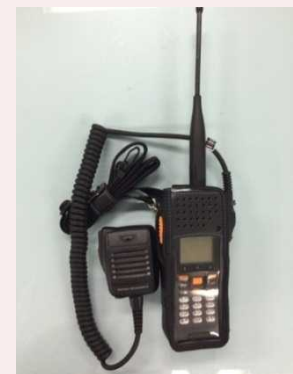
- 大規模災害時の通信手段を確保するため、MCA無線機を整備しました。平成 27 (2015) 年 3 月末現在、14 箇所にて 26 台配備しています。
 - MCA無線機は大規模な地震発生により、停電になった場合でも、無線基地局のバックアップ電源が確保されています。このため、緊急通信用連絡手段として地方公共団体等でも採用されています。
- ※MCA無線機とは、マルチチャンネルアクセス方式の無線技術を用いた業務無線のことです。

MCA無線機

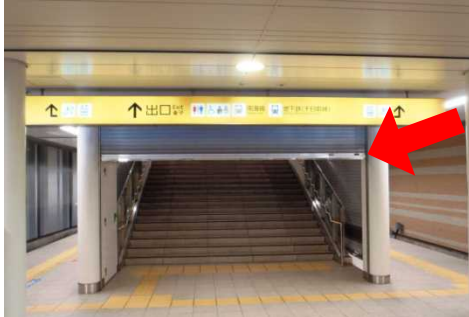
防火防煙シャッター

地下駅火災に対する安全性向上のために、避難誘導設備、排煙設備、防火防煙シャッター等の火災対策設備を各地下駅に整備しています。

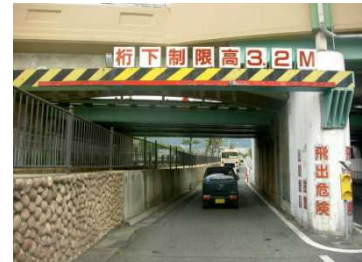
陸橋(橋桁/ガード)下の高さが十分ではない箇所について、自動車等が陸橋へ直接衝突するのを防ぐために、陸橋手前に「防護工(桁)」を設置しています。

陸橋防護工(桁)
