# 安全報告書 2019

名古屋鉄道

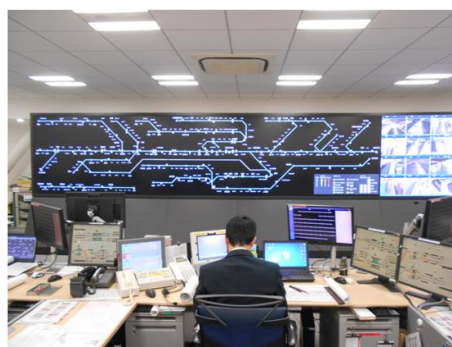
列車在線表示システム大画面表示

車両にGPS車載機を搭載させ、各列車の位置、列車番号、車両番号、両数などの情報を可視化し運転指令や係員用のモニタ画面に表示します。さらに列車無線や防災情報装置とも連動させて、保安度の向上を図っています。

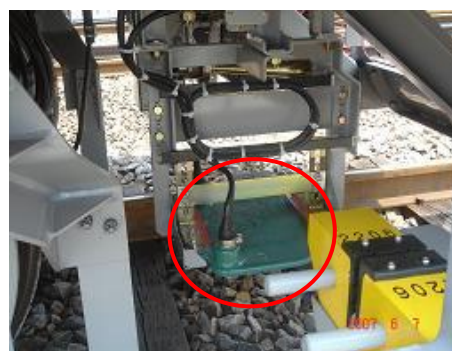
ATS車上装置

ATS (Automatic Train Stop) とは自動列車停止装置のことで、車上装置と地上装置から構成されています。信号や曲線、分岐器などの速度制限に対し、地上装置を設置し、列車が指定された速度より速く通過したときに、車上装置の動作により列車を自動的に停止させ、安全輸送に貢献しています。

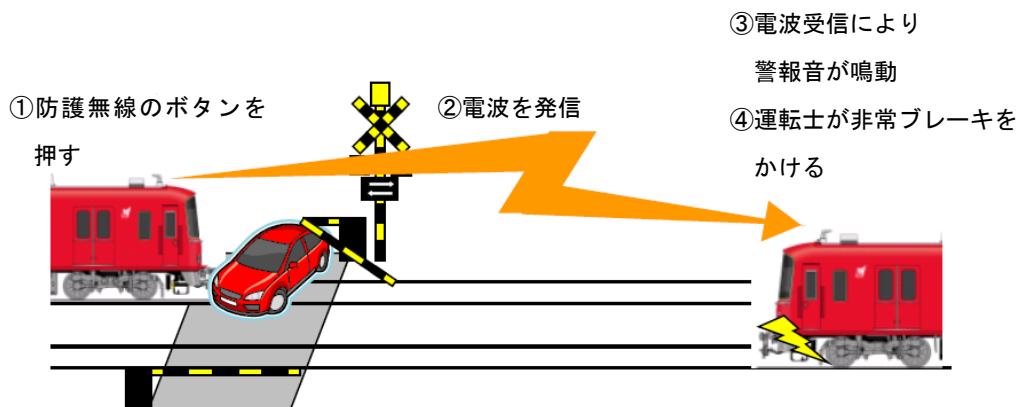
■防護無線の動作イメージ図

列車運転中に事故や災害等に遭遇した場合、運転台にあるボタンを押すことにより列車から電波を発信し、現場付近の列車に速やかに緊急事態の発生を知らせる装置で、二次災害の発生を防止しています。

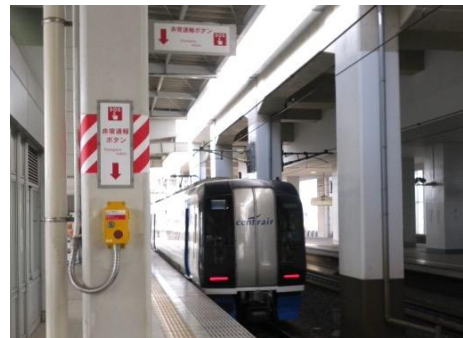
非常通報ボタン

ホームからの転落時などに、お客さまや駅係員が駅構内に設置した非常通報ボタンを押すと、表示装置により列車の乗務員に駅構内に異常があることを知らせるとともに、連動するATSを動作させます。

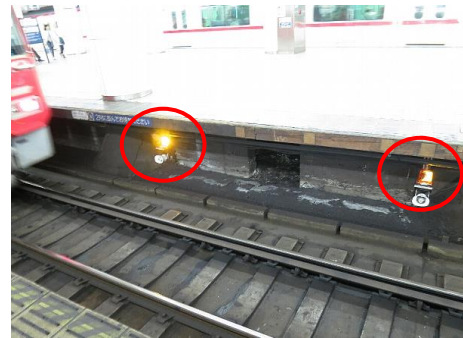
転落防止装置

列車の到着時にホーム下の回転灯を作動させる装置で、お客さまに列車とホームの隙間に対する注意を喚起します。

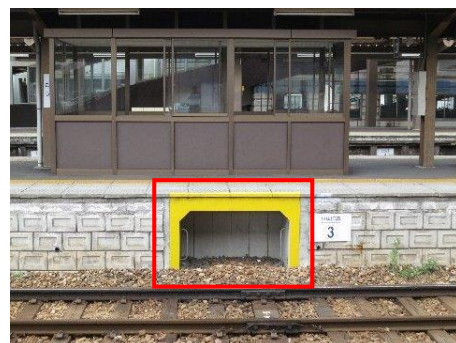
ホーム下待避スペース

万が一お客さまがホームから転落した場合など、進入する列車から緊急避難できるように、ホーム下待避スペースを整備しています。また、ホームに上がりやすくするため、ステップも整備しています。

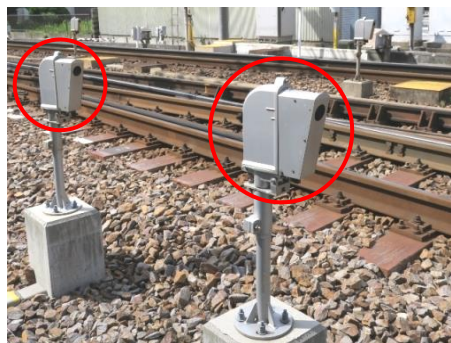
踏切障害物検知装置

踏切内での自動車等の落輪や停滞などによる踏切事故を防ぐため、交通量の多い主要踏切を中心に踏切障害物検知装置を設置しています。しゃ断桿が降下を完了してから、踏切内に何らかの障害物があると検知した場合、表示装置により列車の乗務員に異常があることを知らせるとともに、連動するATSを動作させます。

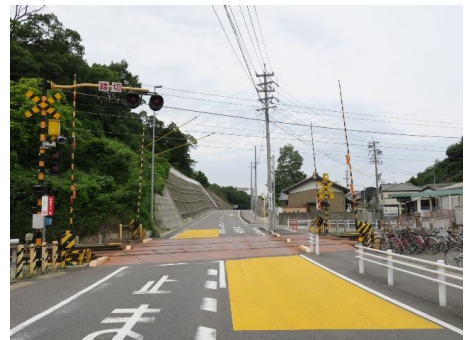
カラー舗装

踏切内に車が立ち往生することを防止するため、踏切内とその前後をカラー舗装し、踏切と停車位置を明確にしています。

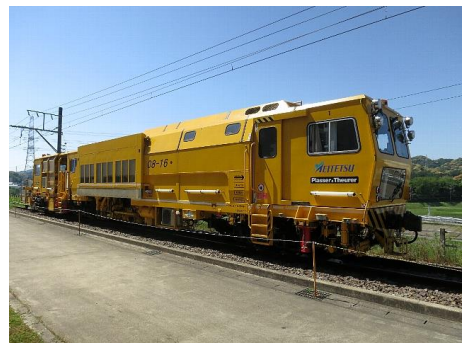
マルチプルタイタンパー

道床碎石のつき固めと同時に、線路の歪みの整正を行うことができ、乗り心地の向上に大きな役割を果たします。

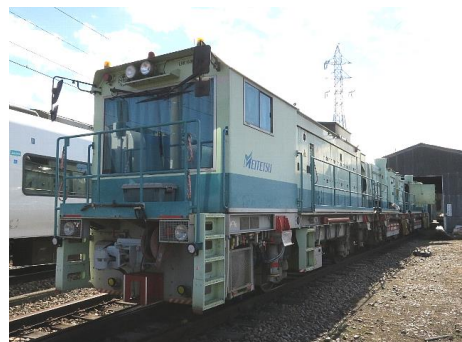
レール削正車

車体の下に装備された 16 個の砥石を高速回転させ、レール頭頂面の細かな傷や凸凹を削り取るものです。これにより、レール寿命の延伸、振動・騒音の軽減効果が期待できます。

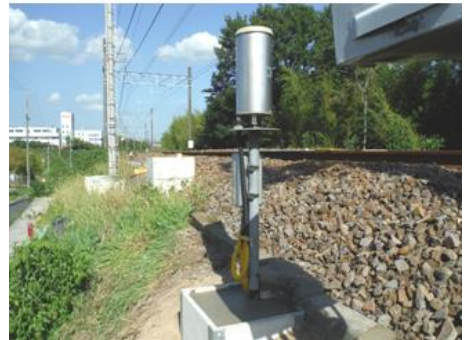
雨量計

降雨時の土砂崩壊などによる運転事故を未然に防止するため、沿線主要駅に自動雨量計を、常滑線に土砂崩壊検知装置を、主要な橋梁には桁下水位を測定する水位計を設置し、計測された雨量などを基に列車の運転に関する規制を行っています。

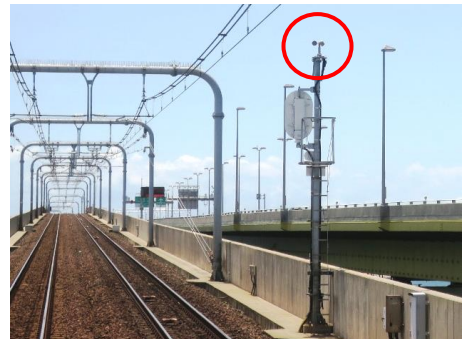
風速計

台風や低気圧接近時などの強風による運転事故を未然に防止するため、沿線の橋りょう、高架部付近に風速計を設置し、計測された風速値を基に列車の運転に関する規制を行っています。

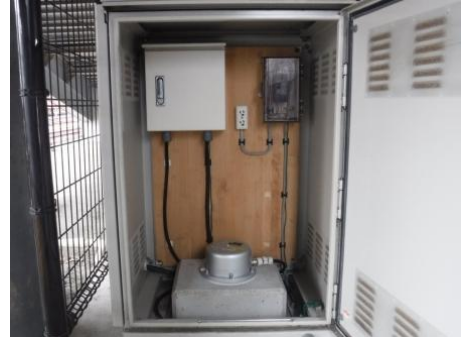
地震計

あわせて、沿線に設置した地震計で計測された地震加速度を基に、列車の運転規制を行っています。地震加速度が25ガル（概ね震度4相当）以上の場合、列車無線を通じ、各列車に対して自動的に停止指示を通報します。

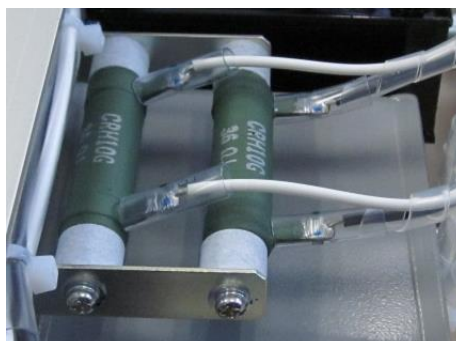
改良品

【対策】 当該機器を振動があっても断線が発生しない改良品に取り替えました。
