安全報告書 2021

MEITETSU®
名古屋鉄道

1 ごあいさつ

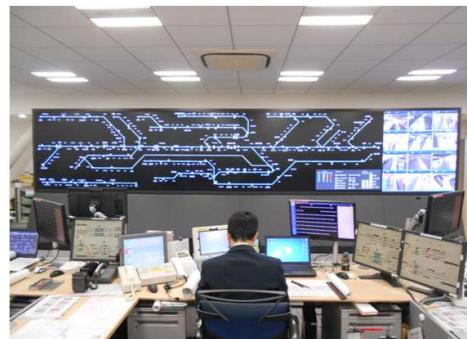
列車在線表示システム大画面表示

車両にGPS車載機を搭載させ、各列車の位置、列車番号、車両番号、両数などの情報を可視化し運転指令や係員用のモニタ画面に表示します。さらに列車無線や防災情報装置とも連動させて、保安度の向上を図っています。

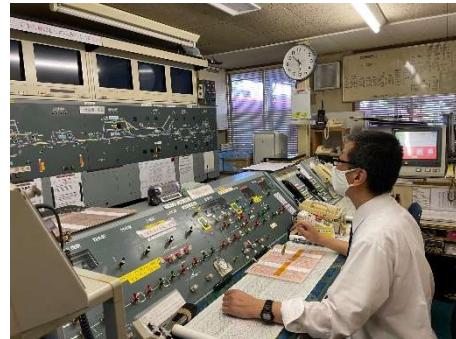
CTC (Centralized Traffic Control) とは列車集中制御装置のことです、中央制御所から線区内の各駅の信号設備を集中制御するシステムです。これによって線区内の列車運行状況を監視し、より安全正確な鉄道サービスの提供を実現しています。

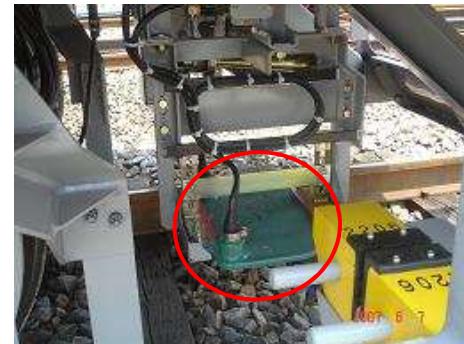
ATS 車上装置

ATS (Automatic Train Stop) とは自動列車停止装置のことです、車上装置と地上装置から構成されています。信号や曲線、分岐器などの速度制限に対し、地上装置を設置し、列車が指定された速度より速く通過したときに、車上装置の動作により列車を自動的に停止させ、安全輸送に貢献しています。

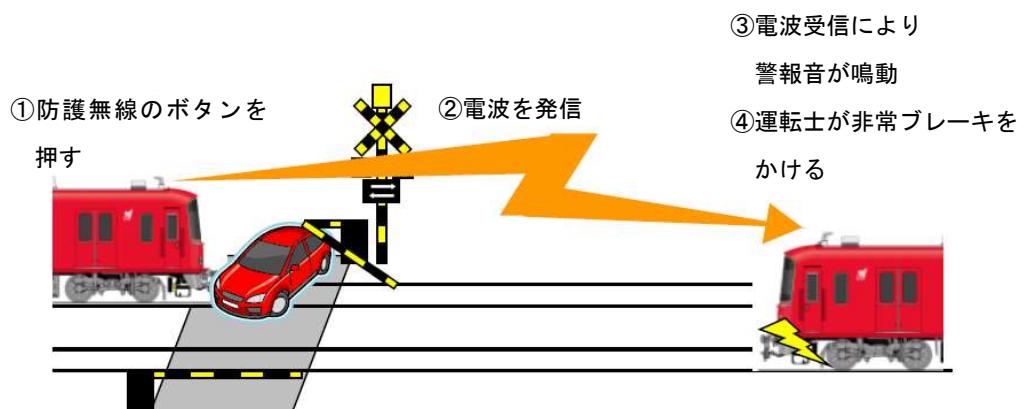
■防護無線の動作イメージ図

列車運転中に事故や災害等に遭遇した場合、運転台にあるボタンを押すことにより列車から電波を発信し、現場付近の列車に速やかに緊急事態の発生を知らせる装置で、二次災害の発生を防止しています。

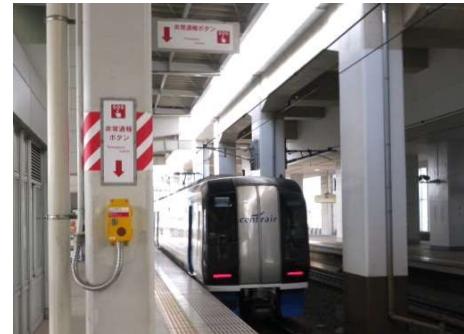
非常通報ボタン

ホームからの転落時などに、お客さまや駅係員が駅構内に設置した非常通報ボタンを押すと、表示装置により列車の乗務員に駅構内に異常があることを知らせるとともに、連動するATSを動作させます。

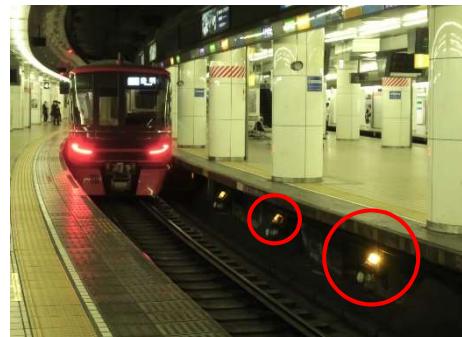
転落防止装置

列車の到着時にホーム下の回転灯を作動させる装置で、お客様に列車とホームの隙間にに対する注意を喚起します。

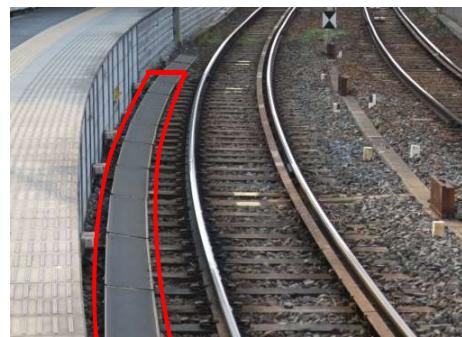
転落検知装置

乗車時または降車時にお客さまが列車とホームの隙間から下に転落された場合に、ブザーの鳴動及び表示装置により列車の乗務員に異常を知らせます。

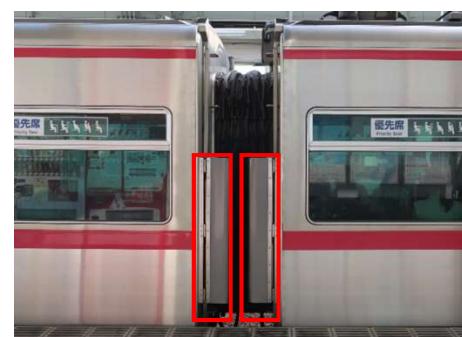
車両転落防止幌

ホームから車両連結部への転落防止を図るため、車両固定連結部の車体側面に設置するもので、全ての固定連結部へ設置しています。

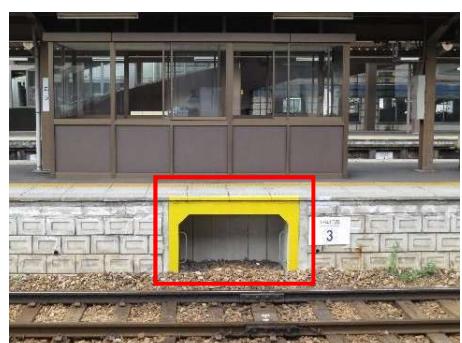
ホーム下待避スペース

万が一お客様がホームから転落した場合など、進入する列車から緊急避難できるように、ホーム下待避スペースを整備しています。また、ホームに上がりやすくするため、ステップも整備しています。

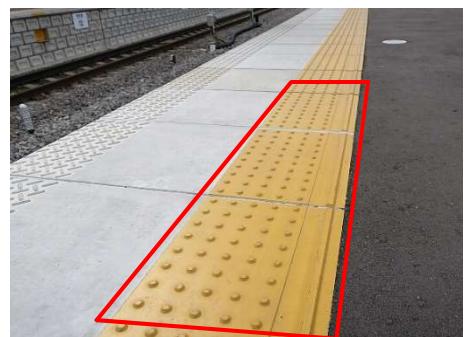
内方線付き点状ブロック

ホーム内側に線状突起を設けてホーム内外が分かるようにした、内方線付き点状ブロックについても引き続き整備を進めています。平成29年度に1日あたりの平均利用者数1万人以上の全駅で整備を完了しました。

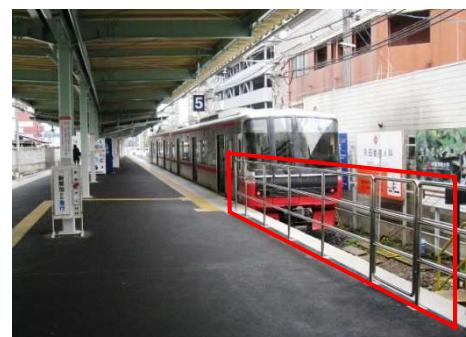
線路終端部の固定柵

線路終端部側における開口部からのホーム転落をなくすため、列車の止まらない箇所への固定柵を設置しています。

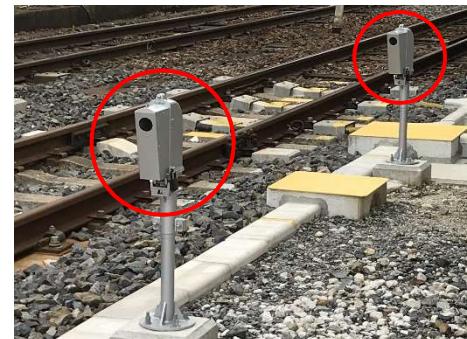
踏切障害物検知装置

踏切内での自動車等の落輪や停滯などによる踏切事故を防ぐため、交通量の多い主要踏切を中心に踏切障害物検知装置を設置しています。しゃ断桿が降下を完了してから、踏切内に何らかの障害物があると検知した場合、表示装置により列車の乗務員に異常があることを知らせるとともに、連動するATSを動作させます。

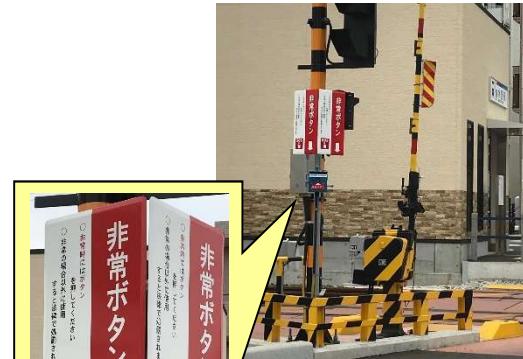
非常ボタン

踏切付近に設置された非常ボタンを押すと、表示装置により踏切で異常があることを列車の乗務員に知らせます。

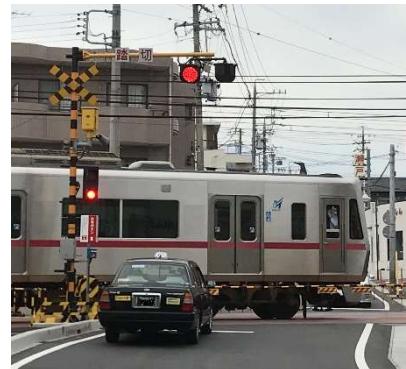
オーバーハングせん光灯

ドライバーに遠くから踏切の存在を知らせるために、道路に張り出す形のオーバーハングせん光灯を設置しています。これにより踏切の視認性を格段に向上させることができます。

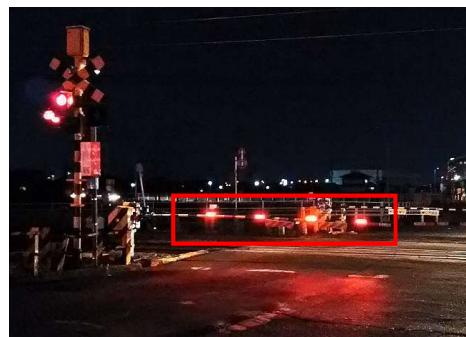
光るしや断桿

交通量の多い踏切のしや断桿に、赤色の高輝度LEDを取り付け、警報開始と同時に点滅させドライバーに注意喚起しています。

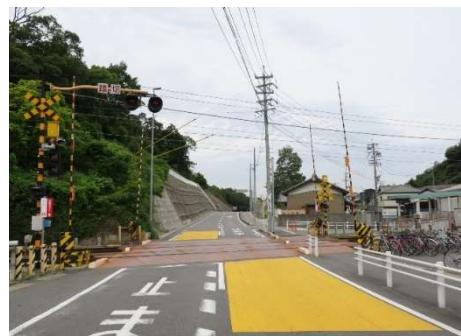
カラー舗装

踏切内に車が立ち往生することを防止するため、踏切内とその前後をカラー舗装し、踏切と停車位置を明確にしています。

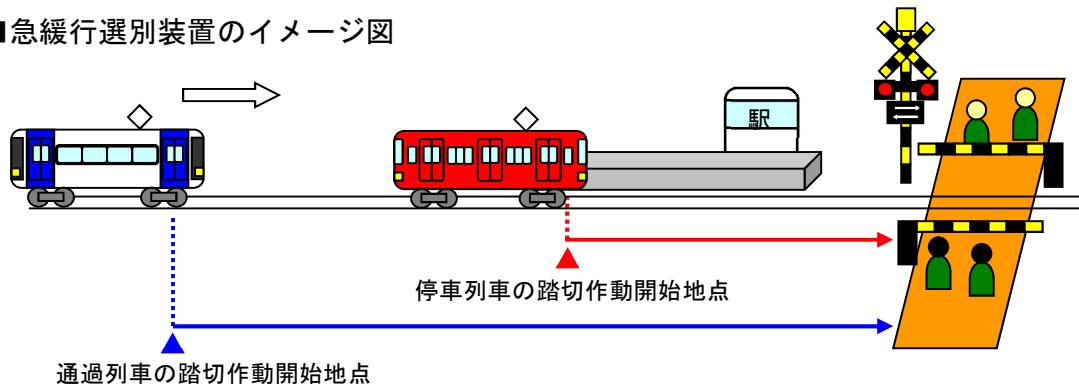
■急緩行選別装置のイメージ図

列車の種別に合わせて踏切動作のタイミングを変化させる急緩行選別装置を導入しています。列車が踏切を通過する40~50秒前に警報機・しゃ断機が動作するよう制御し、踏切の安全と道路交通の円滑化を両立させています。

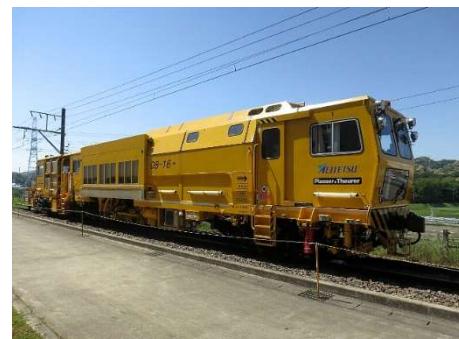
マルチプルタイタンパー

道床砕石のつき固めと同時に、線路の歪みの整正を行うことができ、乗り心地の向上に大きな役割を果たします。

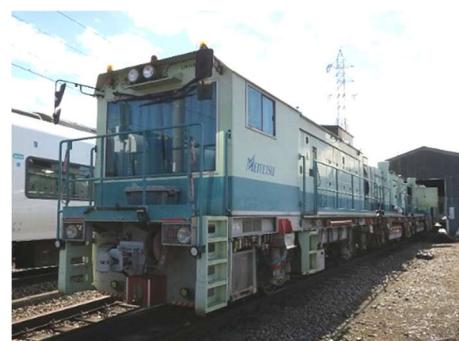
レール削正車

車体の下に装備された 16 個の砥石を高速回転させ、レール頭頂面の細かな傷や凸凹を削り取るもので、これにより、レール寿命の延伸、振動・騒音の軽減効果が期待できます。

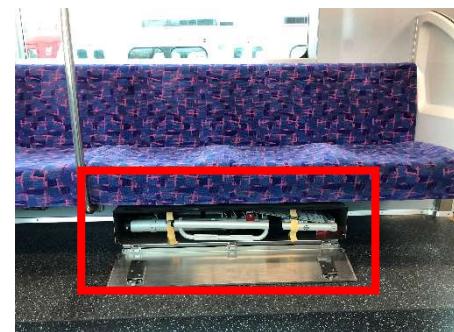
非常脱出伸縮はしごの車内配置

令和元年度より、お客様を安全に避難・誘導するための非常脱出伸縮はしごの設置を進めており、令和2年度は51編成に設置しました。

乗務員室ドアから降車する方法のほか、列車内に設置を進めている非常脱出伸縮はしごを使用して降車する方法や、お身体に障がいのあるお客さまを想定した人的介助により降車する方法について、「お客さま」および「誘導係員」双方の立場になった訓練を実施し、お客さま目線に立った誘導方法を確認しました。

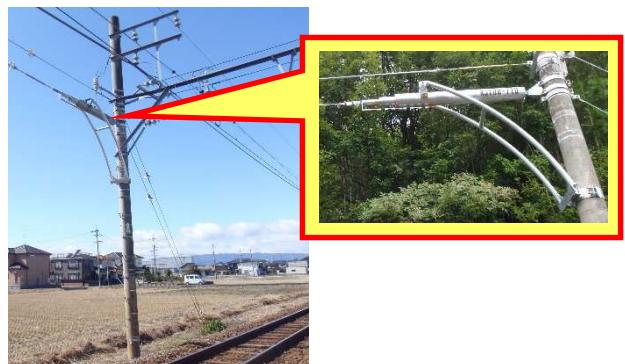
バランサー

また、電車線の温度変化による伸縮を吸収し、張力を常に一定に保つことで集電性能を向上するバランサーの配備を進めています。

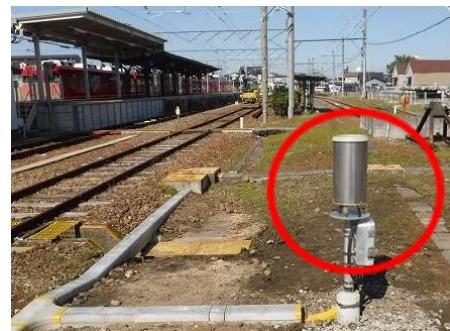
雨量計

降雨時の土砂崩壊などによる運転事故を未然に防止するため、沿線主要駅に自動雨量計を、常滑線に土砂崩壊検知装置を、主要な橋梁には桁下水位を測定する水位計を設置し、計測された雨量などを基に列車の運転に関する規制を行っています。

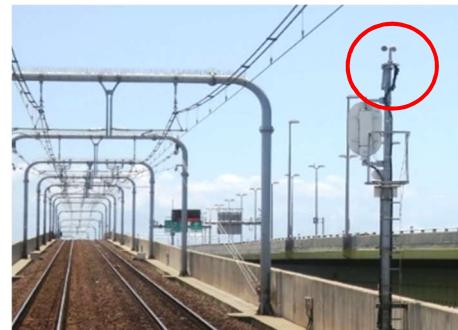
風速計

台風や低気圧接近時などの強風による運転事故を未然に防止するため、沿線の橋りょう、高架部付近に風速計を設置し、計測された風速値を基に列車の運転に関する規制を行っています。

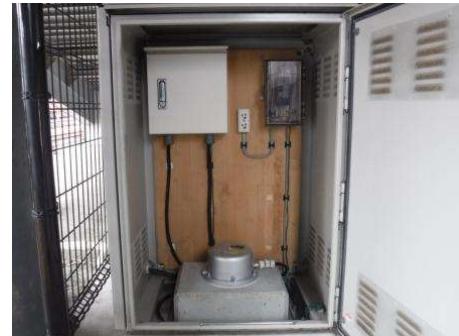
地震計

あわせて、沿線に設置した地震計で計測された地震加速度を基に、列車の運転規制を行っています。地震加速度が 25 ガル（概ね震度 4 相当）以上の場合、列車無線を通じ、各列車に対して自動的に停止指示を通報します。

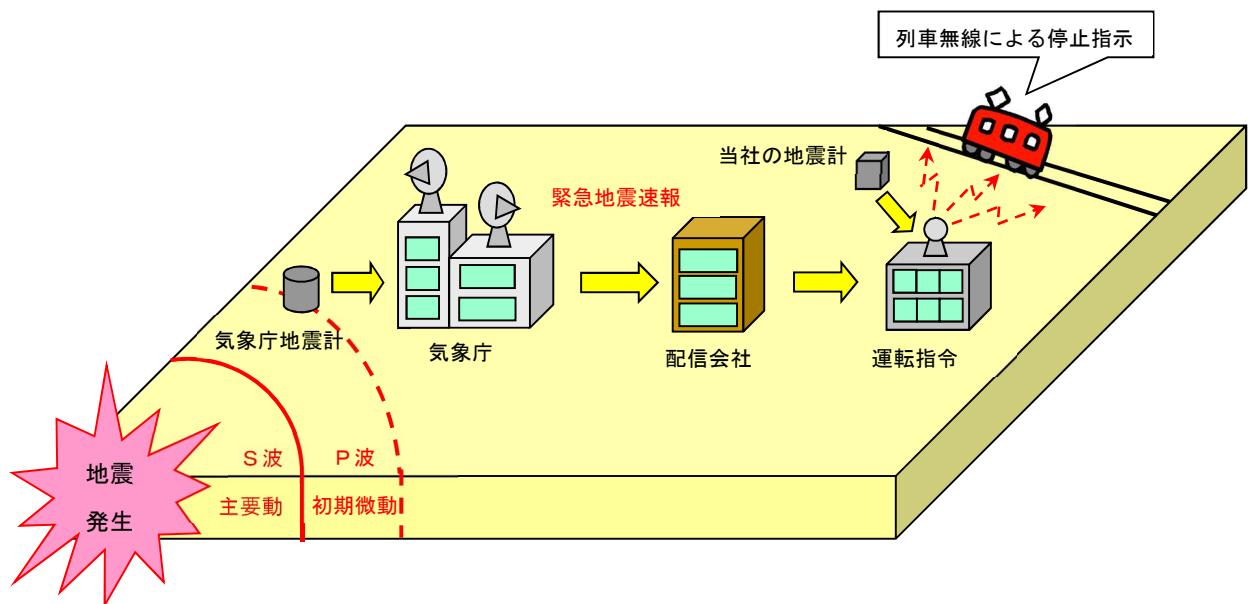
■緊急地震速報・地震計による停止指示イメージ図

地震による被害を軽減することを目的として、気象庁から配信される「緊急地震速報」を活用しています。地震による大きな揺れが予想される場合、列車無線を通じ、各列車に対して自動的に停止指示を通報します。
