# 安全報告書

2019

愛知高速交通株式会社

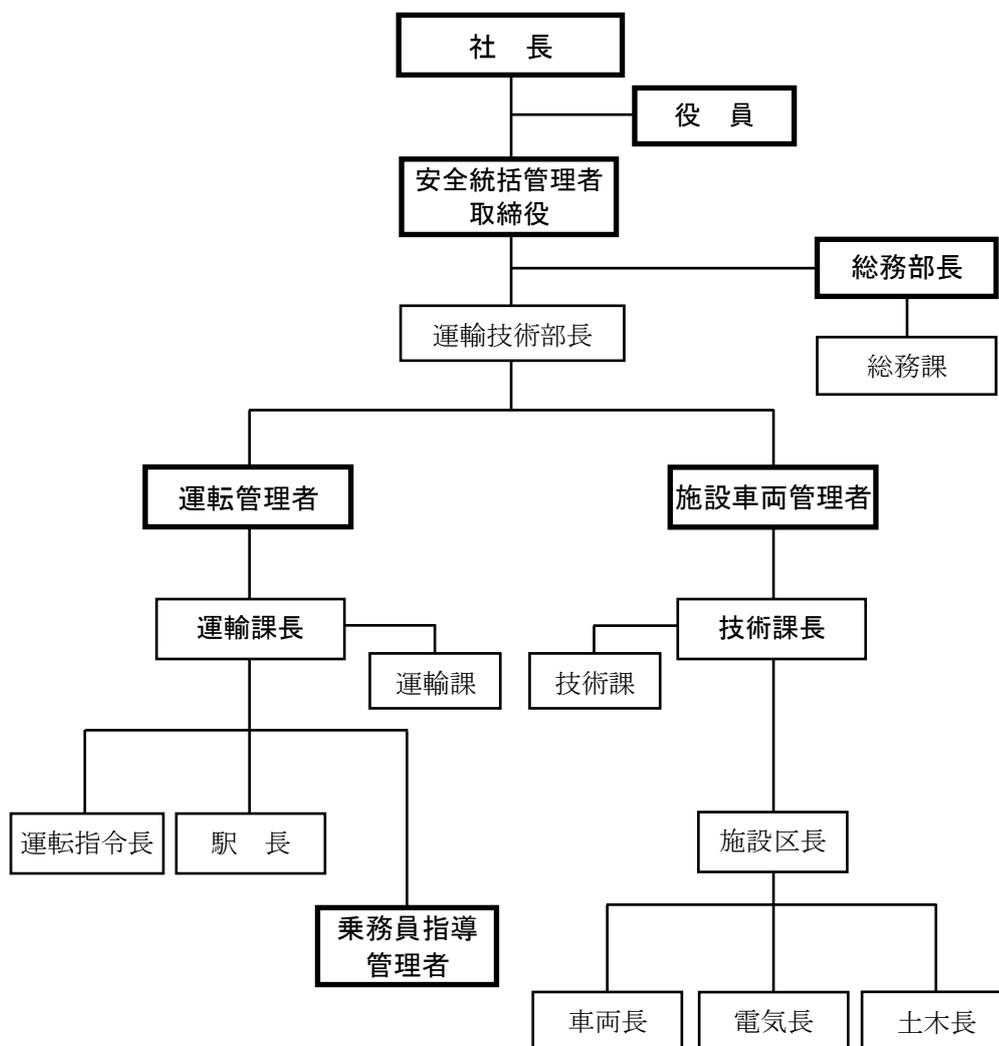
社長をトップとする安全管理体制を、下記のとおり構築して運用しています。

責任者	主な責務
社長	輸送の安全の確保に関する最終的な責任を負う。
安全統括管理者	輸送の安全の確保に関する業務を統括する。
運転管理者	安全統括管理者の指揮の下、運転に関する事項を統括する。
乗務員指導管理者	運転管理者の指揮の下、操縦者等の資質の保持に関する事項を管理する。
施設車両管理者	安全統括管理者の指揮の下、軌道施設及び車両に関する事項を統括する。
総務部長	輸送の安全の確保に必要な設備投資、人事、財務に関する事項を統括する。

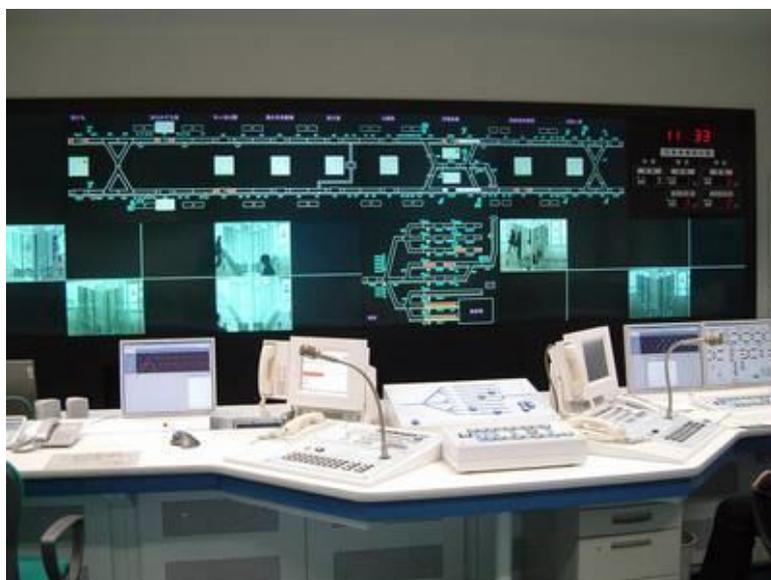
運転指令室

東部丘陵線には、列車が安全に運行できるように自動列車制御装置（ATC装置）、自動列車運転装置（ATO装置）、車両と運転指令室との間の双方向のデータ伝送・音声の伝送装置、ホームの監視装置、車両に電力を供給する変電所の遠隔制御装置等と、これらを総括する運行管理装置を設けています。

運転指令室では、大型の画面で集中かつ効率的に監視し、列車の運行、変電所、車両の状態、そして各駅の駅務機器などを総合的にコントロールします。また、各駅のホームには、ホームドア及びホームスクリーンを設けて、お客様の軌道内への転落防止を図っています。

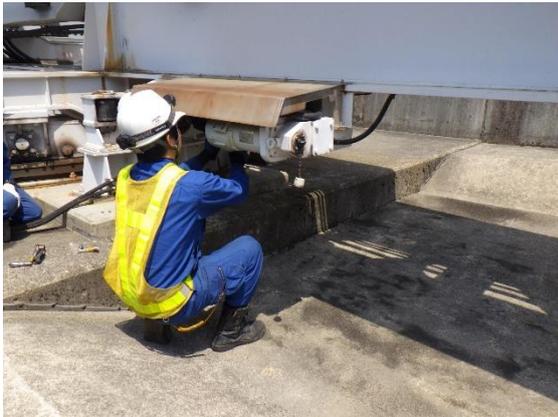
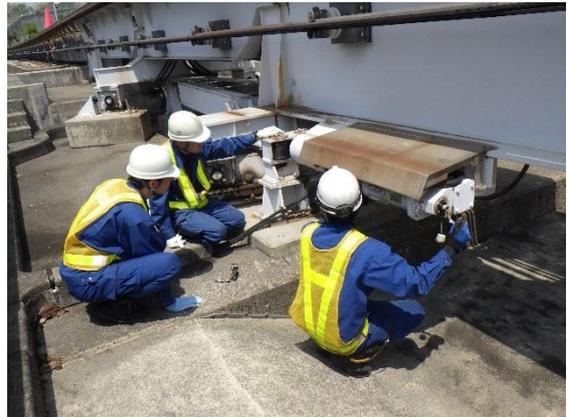
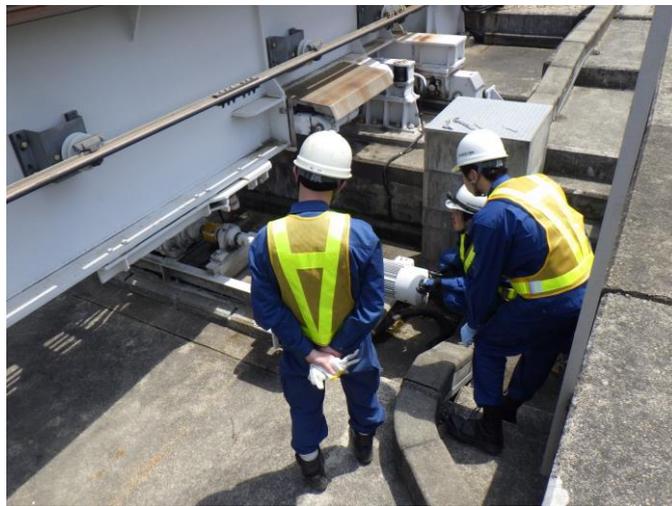
○分岐装置手回し訓練（2018年4月23日）

- 車両基地において、分岐装置の転換不良を想定した手回し訓練を実施しました。

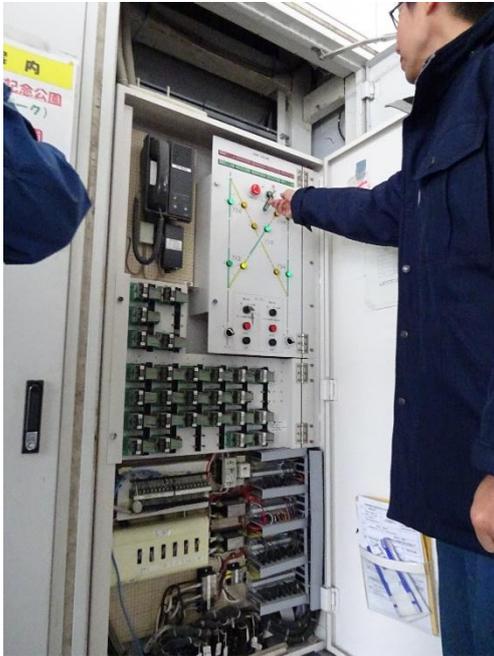
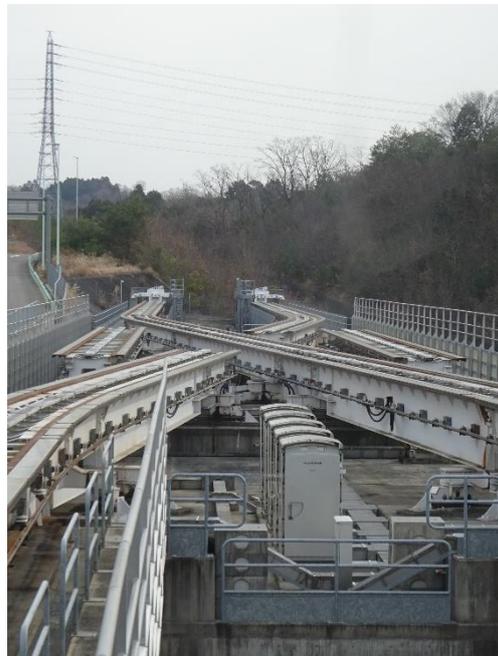
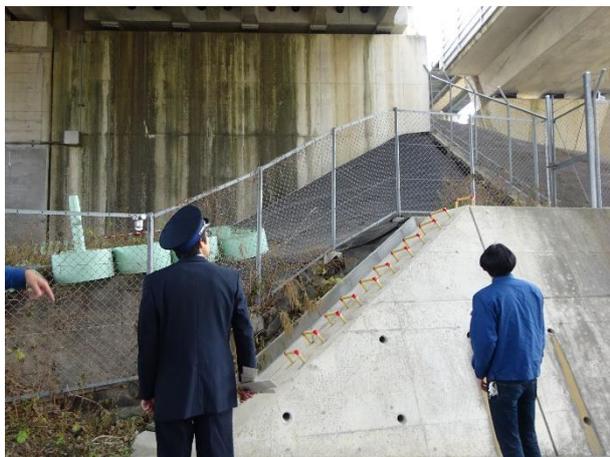
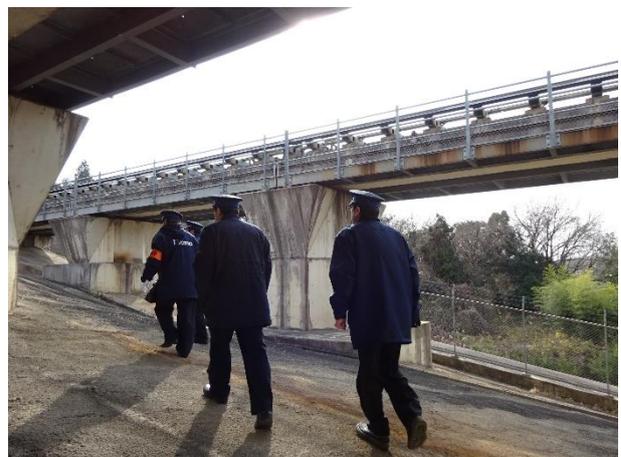
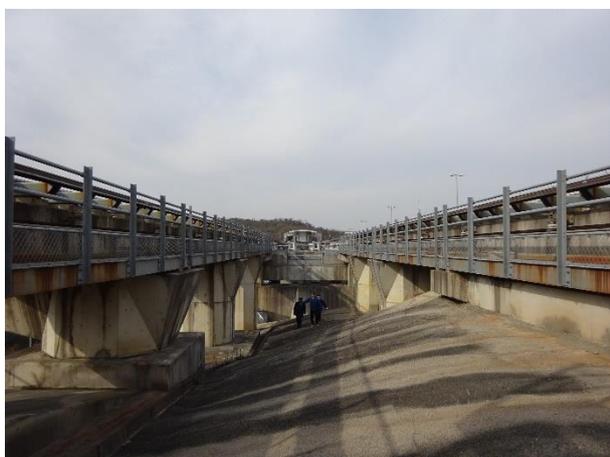
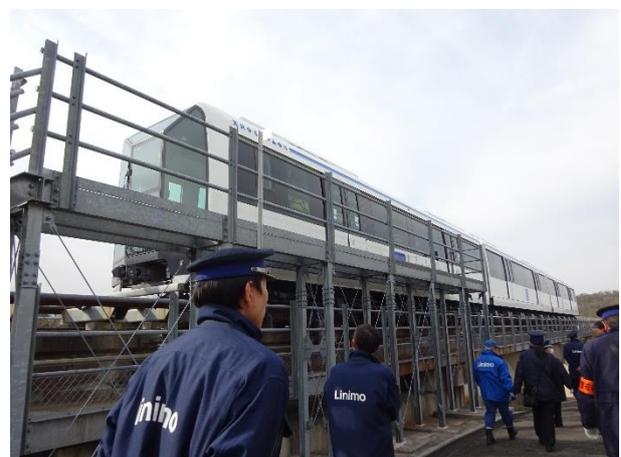
## ○分岐装置手動転換訓練（2019年1月8日・9日）

- 異常時において、PTCにより分岐装置が転換できない場合に、現場の分岐制御装置を手動で扱って転換させる訓練を実施しました。また、八草駅引上げ線に留置した車両へ乗込むためのルート確認を実施しました。
