# 安全報告書

2021

愛知高速交通株式会社

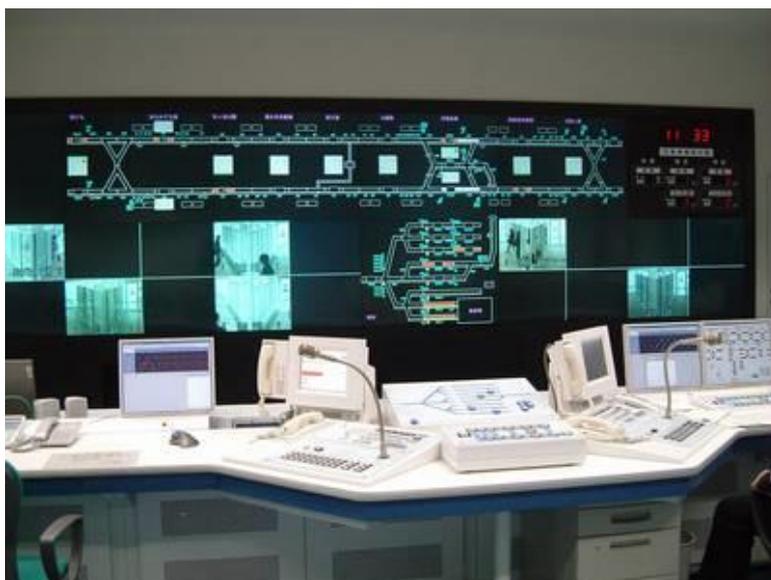
運転指令室

運転指令室では、大型の画面で集中かつ効率的に監視し、列車の運行、変電所、車両の状態、そして各駅の駅務機器などを総合的にコントロールします。また、全ての駅のホームには、ホームドア及びホームスクリーンを設けて、お客様の軌道内への転落防止を図っています。なお、安全対策として、ホームドアの上部にレーザーセンサを設置して、列車とホームドアの間に人の取り残し等を検知した場合は列車を出発させないようにする「出発時支障検知システム」を導入したほか、列車を緊急停止させるための「非常停止ボタン」を藤が丘駅のホームに増設し、2020年度より使用開始いたしました。

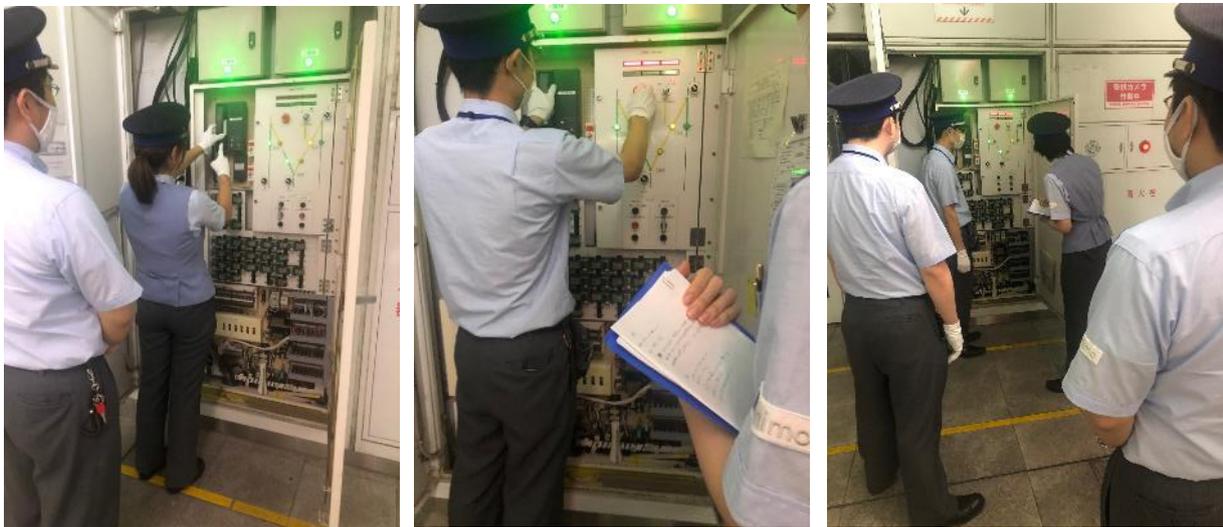
- ・愛・地球博記念公園駅において、故障した列車を本線から上下1番線へ入換するため、分岐制御装置を操作してルートを作成し、手動運転で入換を行う訓練を実施しました。

運転指令と打合せて分岐制御装置を操作して進路を構成

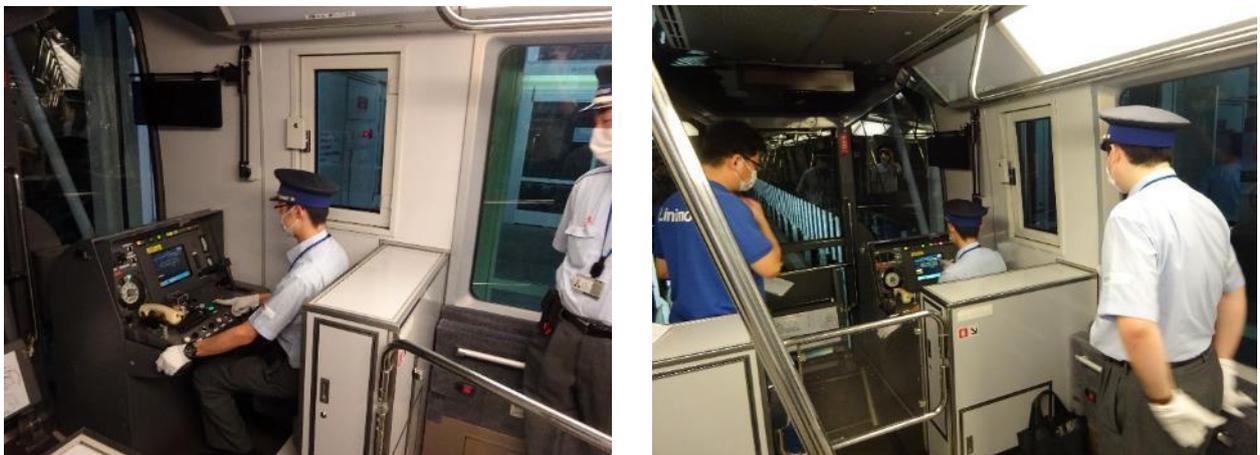
運転指令（入換合図者）の合図により入換を開始

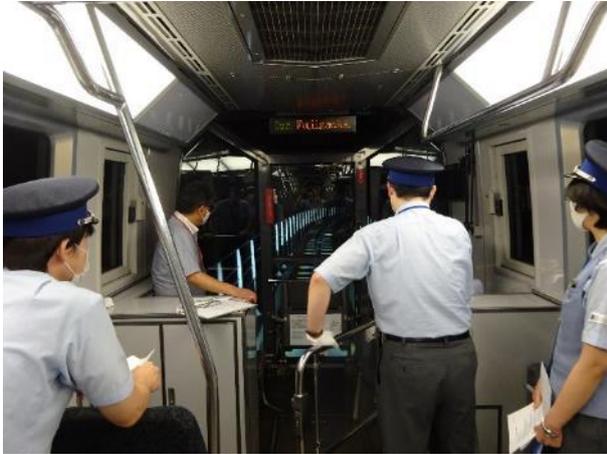
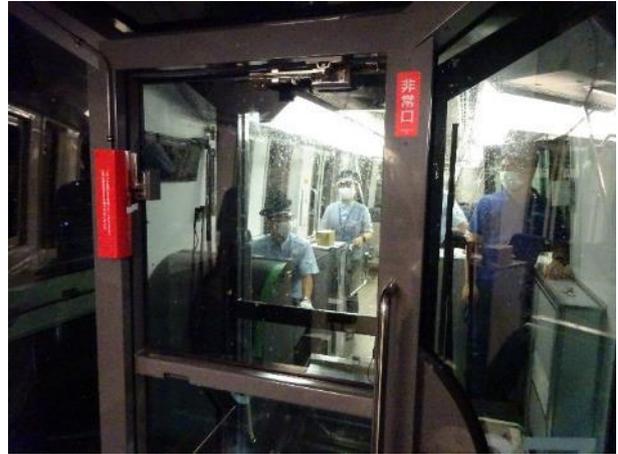
・駅間で故障停止した列車を救援するため、後続列車で連結して推進運転により最寄り駅へ収容する訓練を実施しました。

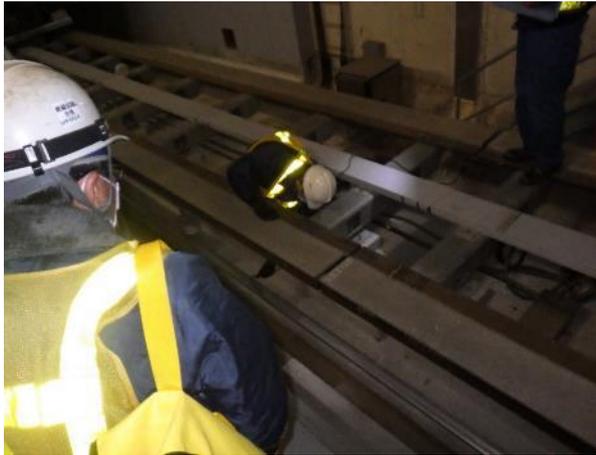
検電中

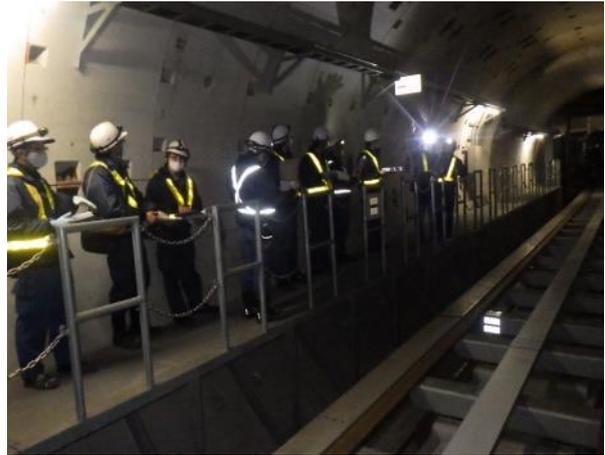
藤が丘駅セクション位置の確認

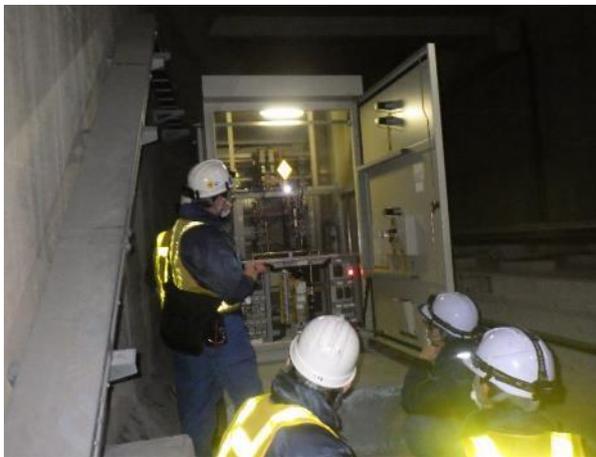
藤が丘駅89F1 断路器教習

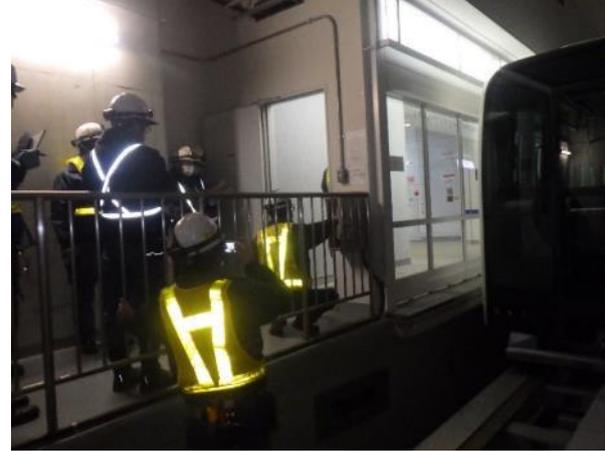
藤が丘駅断路器の操作盤取扱い教習

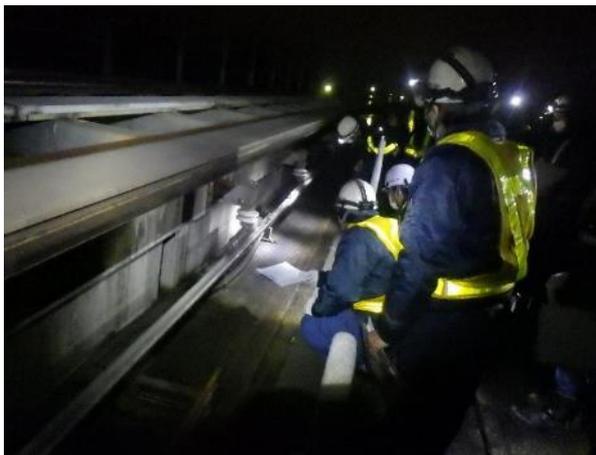
芸大通駅上り線セクション位置確認

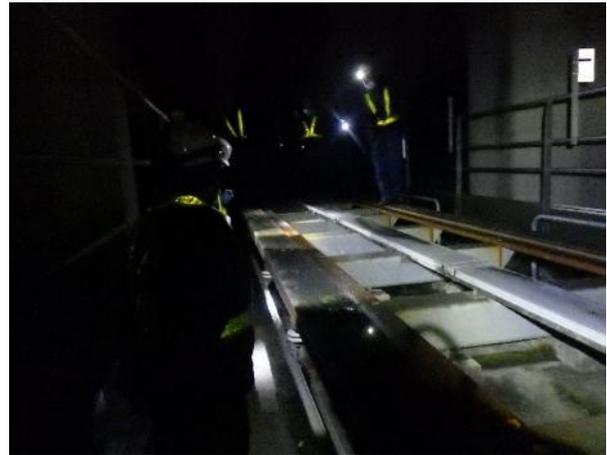
通路線セクション位置確認

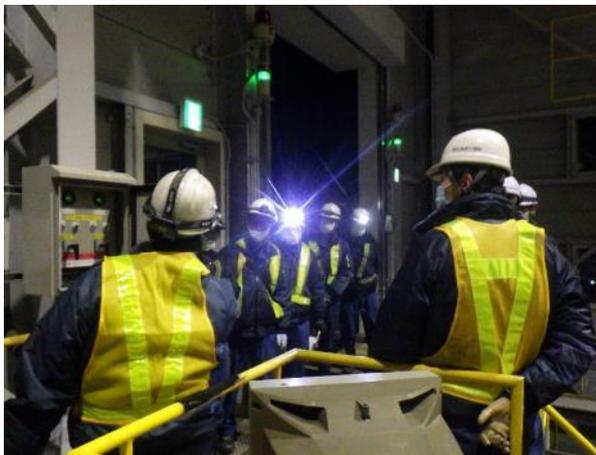
検修庫操作盤取扱い及びセクション位置確認

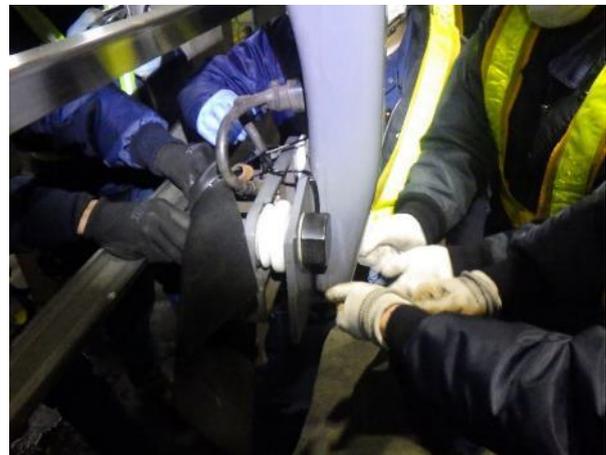
集電装置絶縁方法の教習
